RESULTADOS DE LA INSPECCIÓN

Centro de Diagnóstico Automotor del Oriente AGENCIA LLANOGRANDE, NIT: 900130135-8
 Km 2 vía Llanogrande vereda Chipre. RIONEGRO (ANTIOQUIA)
 TEL: 4482301

| 3. DATOS DEL VEHICULO | | | | | | | |
|---|---|---|---|---|---|---|--|
| LTL475 | Colombia | Público | Camioneta | Renault | Alaskan | | |

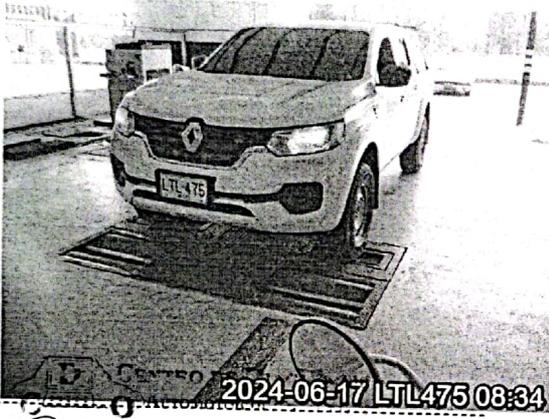
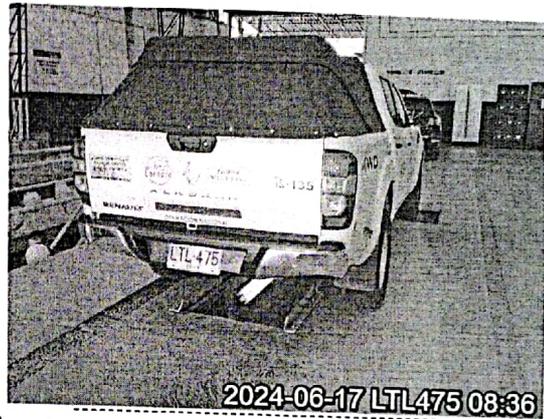
| Código | Descripción | Grupo | Tipo de defecto | |
|---|---|---|---|---|
| | Pérdidas de aceite sin goteo continuo | 6.12 Motor | | X |

Presion eje1 derecha 1 34.0 PSI Presion eje1 izquierda 1 34.0 PSI Presion eje2 derecha 1 34.0 PSI Presion eje2 izquierda 1 34.0 PSI
 Eje1 derecha 1 3.67mm ; Eje2 derecha 1 5.87mm ; Eje1 izquierda 1 3.41mm ; Eje2 izquierda 1 5.36mm ; Llanta de repuesto 4.35mm ;
 : Fuga de aceite en el motor
