RESULTADOS DE LA INSPECCIÓN

Centro de Diagnóstico Automotor del Oriente AGENCIA LLANOGRANDE , NIT: 900130135-8
 Km 2 vía Llanogrande vereda Chipre, RIONEGRO (ANTIOQUIA)
 TEL: 4482301

3.DATOS DEL VEHICULO						
Placa JYX887	País Colombia	Servicio Público	Clase Campero	Marca Renault	Línea Duster	
Modelo 2023	No. de licencia de transito 10025968215	Fecha Matricula 2022-04-30	Color Blanco glacial (v)	Combustible Gasolina	VIN o Chasis 9FBHJD409PM210474	
No. Motor A460D040745	Tipo Motor OTTO	Cilindrada 1333	Kilometraje 132054	Número de Sillas 5	Vidrios Polarizados SI () NO ()	Blindaje SI () NO (X)

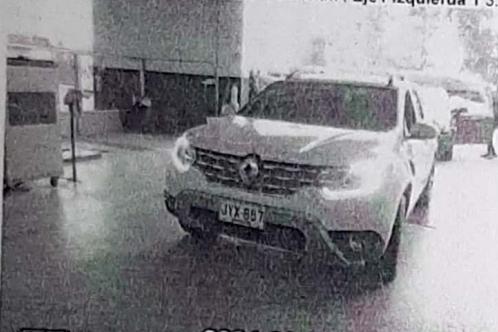
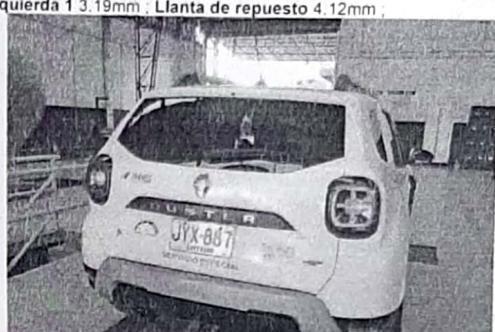
Presion eje1 derecha 1 32.0 PSI Presion eje1 izquierda 1 32.0 PSI Presion eje2 derecha 1 32.0 PSI Presion eje2 izquierda 1 32.0 PSI
 Eje1 derecha 1 3.78mm , Eje2 derecha 1 3.17mm . Eje1 izquierda 1 3.79mm , Eje2 izquierda 1 3.19mm , Llanta de repuesto 4.12mm ,
