# RESULTADOS DE LA INSPECCIÓN

CDA LA 33 S.A.S.; NIT: 811026246-1  
CARRERA 63 N 32 E 69, MEDELLÍN (ANTIOQUIA)  
TEL: 6044795995 - 6043628816

## B. RESULTADOS DE LA INSPECCIÓN MECANIZADA REALIZADA DE ACUERDO CON LOS MÉTODOS DEFINIDOS EN LA NTC 5375

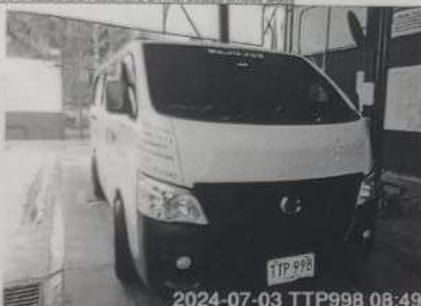
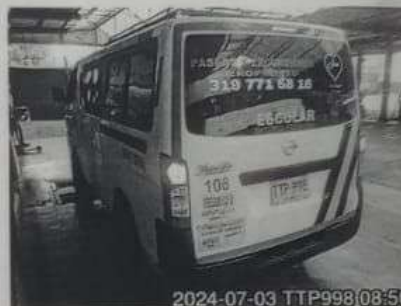
| Código | Descripción | Grupo | Tipo de defecto | |
|---|---|---|---|---|
| | Desajuste de las fuerzas de frenado entre las ruedas de un mismo eje, en cualquiera de sus ejes, entre el 20% y el 30% | 6.7 Sistema de frenos | | X |

| Código | Descripción | Grupo | Tipo de defecto | |
|---|---|---|---|---|
| | Presencia o mal estado de los topes de suspensión | 6.8 Suspensión | | X |

: Topes de la suspensión delantera en mal estado ambos lados
