RESULTADOS DE LA INSPECCIÓN

CDA LA 33 S.A.S, NIT: 811026246-1
CARRERA 63 N 32 E 69, MEDELLIN (ANTIOQUIA)
TEL: 6044795995 - 6043628816

Placa STX847	País Colombia	Servicio Público	Clase Microbus	Marca Kia	Línea Pregio
Modelo 2010	No. de licencia de transito 10018091792	Fecha Matrícula 2010-04-06	Color Blanco	Combustible Diesel	VIN o Chasis 8L0TS7322AE005809
No. Motor JT596251	Tipo Motor DIESEL	Cilindraje 2957	Kilometraje 327250	Número de Sillas 19	Vidrios Polarizados SI () NO (X)

B. RESULTADOS DE LA INSPECCIÓN MECANIZADA REALIZADA DE ACUERDO CON LOS MÉTODOS DEFINIDOS EN LA NTC 5375

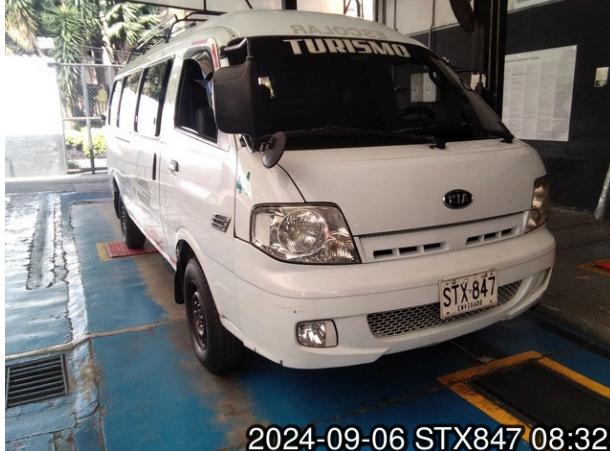
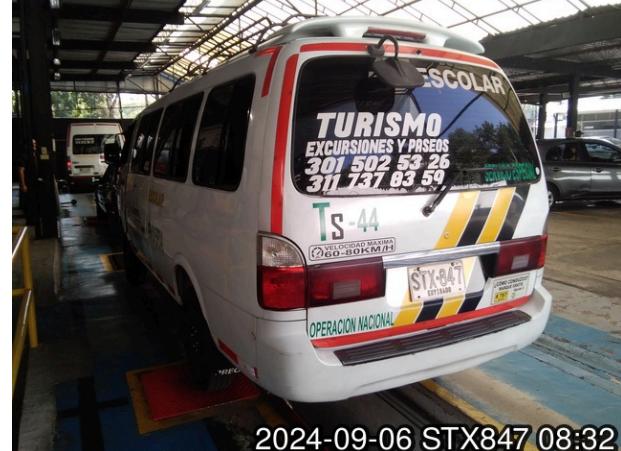
Código	Descripción	Grupo	Tipo de defecto	
			A	B
	Guardapolvos inexistentes o rotos	6.10 Dirección		X
		Total	0	1

: Guardapolvo izquierdo suelto
