RESULTADOS DE LA INSPECCIÓN

CDA SANTA ROSA DE OSOS S.A.S., NIT: 900177069-2
Av 38 # 28-22 La Variante, SANTA ROSA DE OSOS (ANTIOQUIA)
TEL: 3128848586 - 3003499242

Placa GUQ468	País Colombia	Servicio Público	Clase Bus	Marca Mercedes benz	Línea Atego 1016
Modelo 2014	No. de licencia de transito 10032561204	Fecha Matrícula 2019-10-22	Color Blanco	Combustible Diesel	VIN o Chasis WDB970047EL805783
No. Motor 900912C1051240	Tipo Motor DIESEL	Cilindraje 4249	Kilometraje 125358	Número de Sillas 38	Vidrios Polarizados SI () NO (X)

B. RESULTADOS DE LA INSPECCIÓN MECANIZADA REALIZADA DE ACUERDO CON LOS MÉTODOS DEFINIDOS EN LA NTC 5375

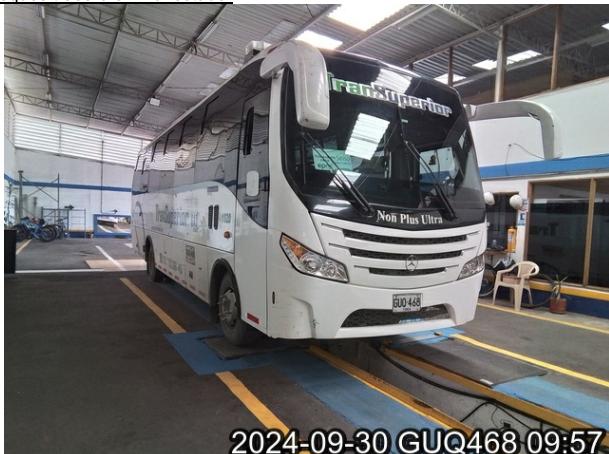
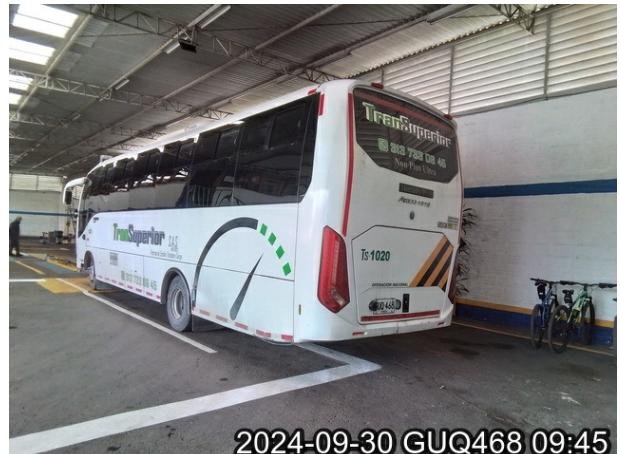
Código	Descripción	Grupo	Tipo de defecto	
			A	B
	Mal estado de parachoques y/o defensas	6.1 Revisión exterior		X
		Total	0	1

: Parachoques trasero en mal estado.
