Placa NLW736	País COLOMBIA	Servicio Particular	Clase CAMIONETA	Marca RENAULT	Línea DUSTER OROCH
Modelo 2025	No. de licencia de tránsito 10032401414	Fecha matrícula 2014-05-08	Color BLANCO GLACIAL (V)	Combustible Gasolina	VIN o Chasis 93Y9SR333SJ884321
N. Motor H5HA460D051686	Tipo motor 4T	Cilindraje 1333	Kilometraje 3439	Número de Sillas 5	Vidrios polarizados SI ( ) NO (X) Blindaje SI ( ) NO (X)

**B. RESULTADOS DE LA INSPECCIÓN MECANIZADA REALIZADA DE ACUERDO CON LOS MÉTODOS DEFINIDOS EN LA NTC 5375**

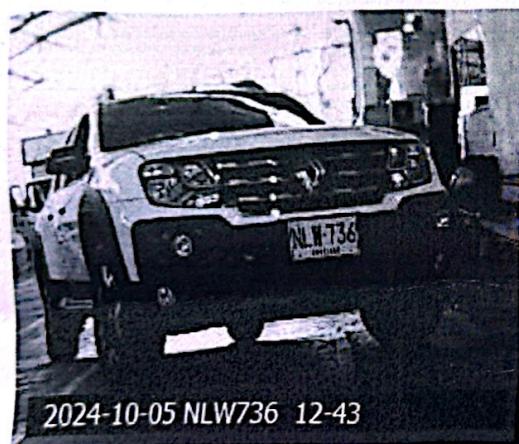
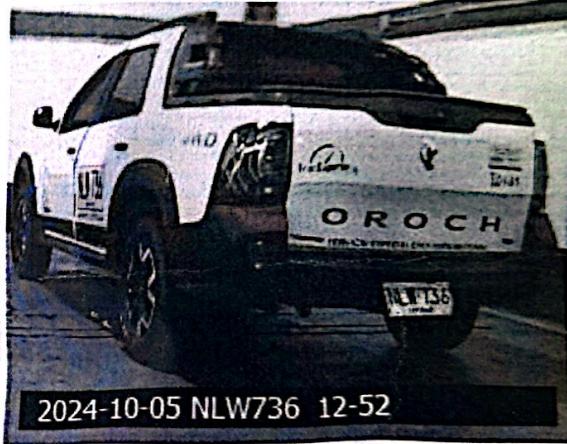
, Labrado Eje 1 Izquierda: 4,5 mm, Derecha: 4,8 mm, Eje 2 Izquierda: 4,9 mm, Derecha: 4,7 mm, Repuesto: 5,5 mm, Fuerza Aux Eje 2 : Izq (2479) Der (2465)
