REPÚBLICA DE COLOMBIA
MINISTERIO DE TRANSPORTE

CDA EL CORDOBES
NIT: 901151055-0
Teléfono: 3103748878
E-mail: cdaelcordobes@cerveh.com
Dirección: CII 22 #26-92 Local101
Ciudad: MARINILLA (ANTIOQUIA)

B. RESULTADOS DE LA INSPECCIÓN MECANIZADA REALIZADA DE ACUERDO CON LOS MÉTODOS DEFINIDOS POR LA NTC 5375; NTC 6218; NTC6282.

G. REGISTRO FOTOGRÁFICO DE LA REVISIÓN TÉCNICO-MECÁNICA Y DE EMISIONES CONTAMINANTES

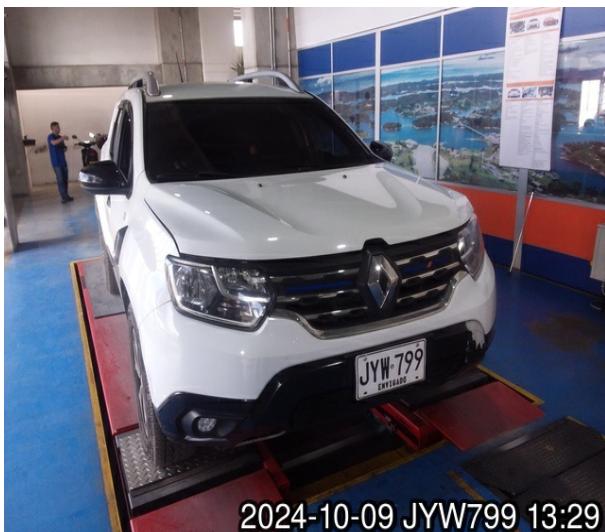
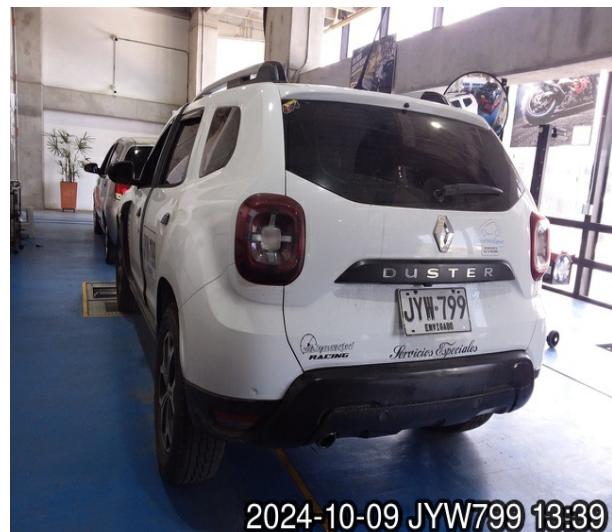
Código	Descripción	Grupo	Tipo de defecto	
			A	B
	Mal estado de parachoques y/o defensas	6.1 Revisión exterior		X
	Total	0	1

: Defensa delantera en mal estado
