REPÚBLICA DE COLOMBIA
MINISTERIO DE TRANSPORTE

CDA EL CORDOBES
NIT: 901151055-0
Teléfono: 3103748878
E-mail: cdaelcordobes@cerveh.com
Dirección: CII 22 #26-92 Local101
Ciudad: MARINILLA (ANTIOQUIA)

B. RESULTADOS DE LA INSPECCIÓN MECANIZADA REALIZADA DE ACUERDO CON LOS MÉTODOS DEFINIDOS POR LA NTC 5375; NTC 6218; NTC6282.

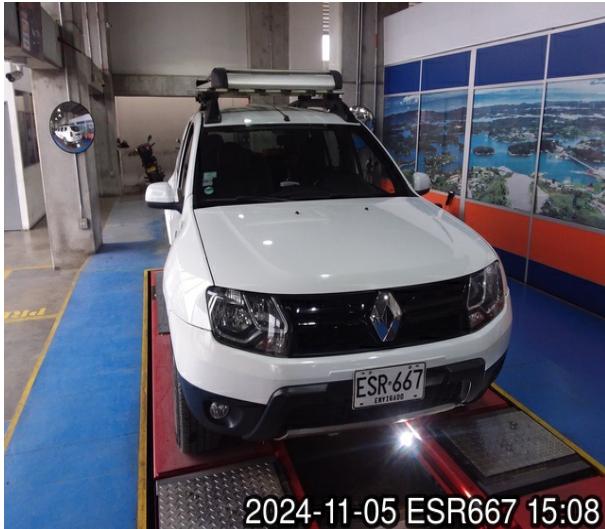
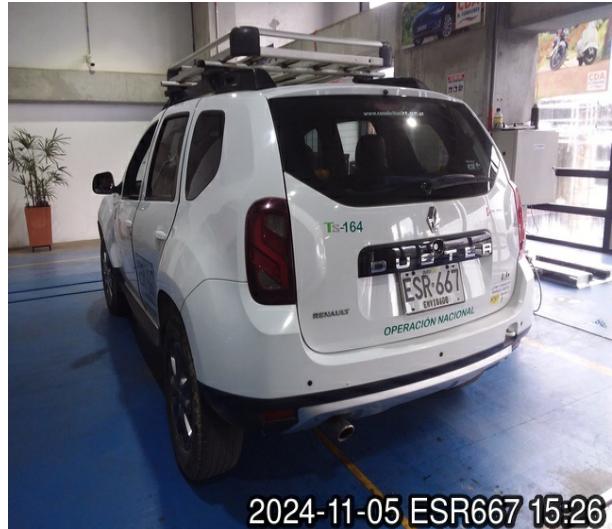
G. REGISTRO FOTOGRÁFICO DE LA REVISIÓN TÉCNICO-MECÁNICA Y DE EMISIONES CONTAMINANTES

Código	Descripción	Grupo	Tipo de defecto	
			A	B
	Perdidas de aceite sin goteo continuo en la transmisión o la caja	6.14 Transmisión		X
	Pérdidas de aceite sin goteo continuo	6.12 Motor		X
		Total	0	2
