RESULTADOS DE LA INSPECCIÓN

CENTRO DE DIAGNOSTICO AUTO SUR, NIT: 900157012-8
 Calle 8 B # 65- 295, MEDELLIN (ANTIOQUIA)
 TEL: 3545481

B. RESULTADOS DE LA INSPECCIÓN MECANIZADA REALIZADA DE ACUERDO CON LOS MÉTODOS DEFINIDOS EN LA NTC 5375

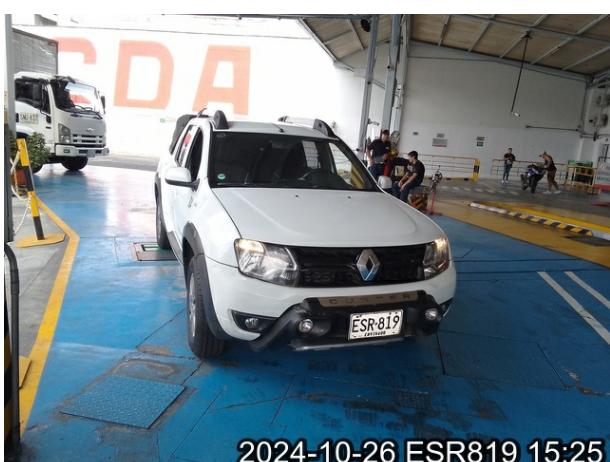
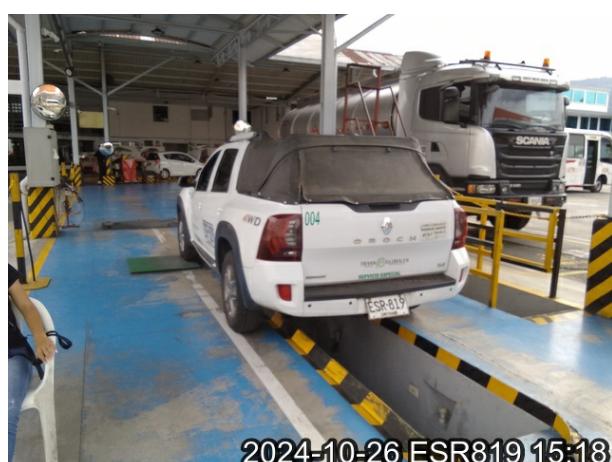
Código	Descripción	Grupo	Tipo de defecto	
			A	B
	Mal estado de parachoques y/o defensas	6.1 Revisión exterior		X
	Pérdidas de aceite sin goteo continuo	6.12 Motor		X
		Total	0	2
