RESULTADOS DE LA INSPECCIÓN

Placa STX847	País Colombia	Servicio Público	Clase Microbus	Marca Kia	Línea Pregio
Modelo 2010	No. de licencia de transito 10018091792	Fecha Matrícula 2010-04-06	Color Blanco	Combustible Diesel	VIN o Chasis 8L0TS7322AE005809
No. Motor JT596251	Tipo Motor DIESEL	Cilindraje 2957	Kilometraje 329300	Número de Sillas 19	Vidrios Polarizados SI () NO (X)

B. RESULTADOS DE LA INSPECCIÓN MECANIZADA REALIZADA DE ACUERDO CON LOS MÉTODOS DEFINIDOS EN LA NTC 5375

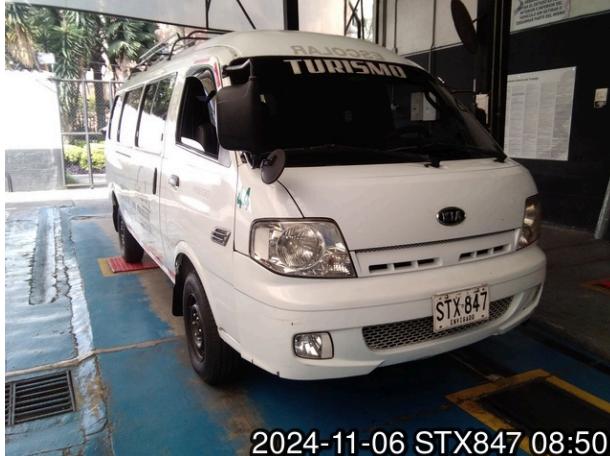
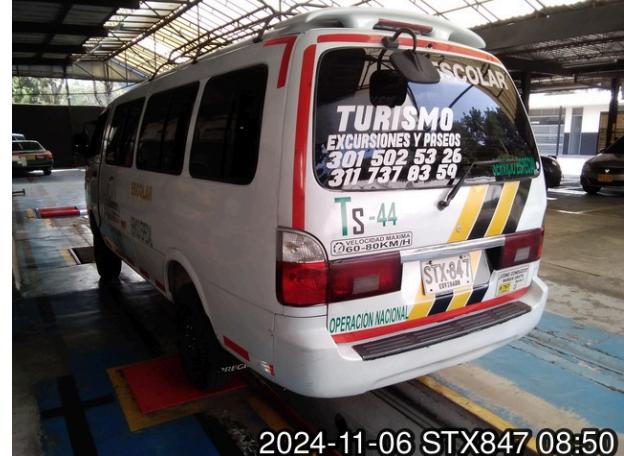
Código	Descripción	Grupo	Tipo de defecto		
			A	B	
Perdidas de aceite sin goteo continuo en la transmisión o la caja		6.14 Transmisión	X		
		Total	0	1

: Fuga sin goteo continuo en la caja
