REPÚBLICA DE COLOMBIA
MINISTERIO DE TRANSPORTE

CDA EL CORDOYES
NIT: 901151055-0
Teléfono: 3103748878
E-mail: cdaelcordoyes@cerveh.com
Dirección: Cll 22 #26-92 Local 101
Ciudad, MARINILLA (ANTIOQUIA)

B. RESULTADOS DE LA INSPECCIÓN MECANIZADA REALIZADA DE ACUERDO CON LOS MÉTODOS DEFINIDOS POR LA NTC 5375; NTC 6218; NTC 6282.

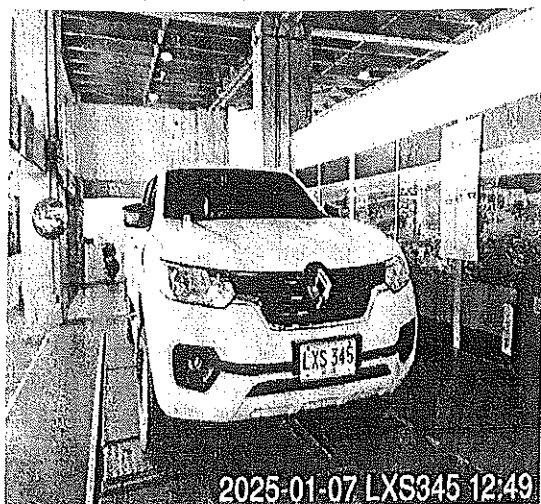
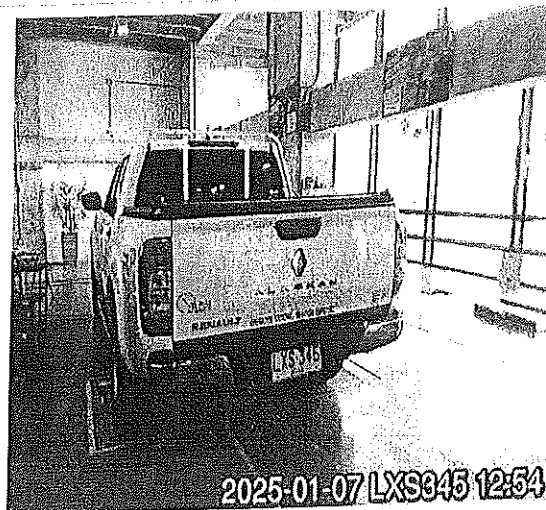
Código	Descripción	Grupo	Tipo de defecto	
			A	B
	Pérdidas de aceite sin goteo continuo	6.12 Motor		X
Total			0	1

fuga por el motor
