# RESULTADOS DE LA INSPECCIÓN

Centro de Diagnóstico Automotor del Oriente AGENCIA LLANOGRANDE, NIT: 900130135-8  
Km 2 vía Llanogrande vereda Chipre, RIONEGRO (ANTIOQUIA)  
TEL: 4482301

| Placa<br>LJS067 | País<br>Colombia | Servicio<br>Público | Clase<br>Campero | Marca<br>Renault | Línea<br>Duster |

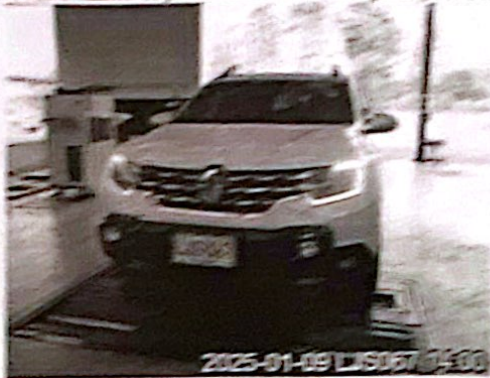
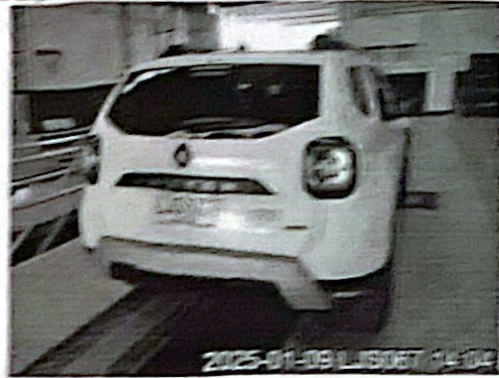
**FOTODOCUMENTARIOS O OBSERVACIONES ADICIONALES**

Presión ejef1 derecha 1 30.0 PSI Presión ejef1 izquierda 1 30.0 PSI Presión ejef2 derecha 1 30.0 PSI Presión ejef2 izquierda 1 30.0 PSI  
Ejef1 derecha 1 4.22mm Ejef2 derecha 1 4.75mm Ejef1 izquierda 1 4.36mm Ejef2 izquierda 1 4.95mm Llanta de repuesto 4.05mm
