RESULTADOS DE LA INSPECCIÓN

Centro de Diagnóstico Automotor del Oriente Agencia El Carmen, NIT: 900130135-8
Carrera 31 #43-54, EL CARMEN DE VIBORAL (ANTIOQUIA)
TEL: 4482301

B. RESULTADOS DE LA INSPECCIÓN MECANIZADA REALIZADA DE ACUERDO CON LOS MÉTODOS DEFINIDOS EN LA NTC 5375

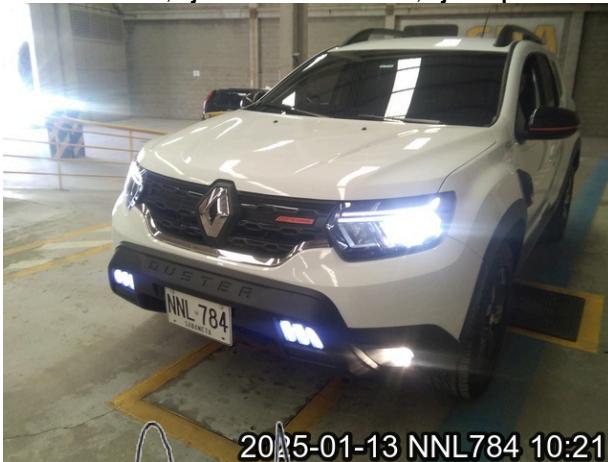
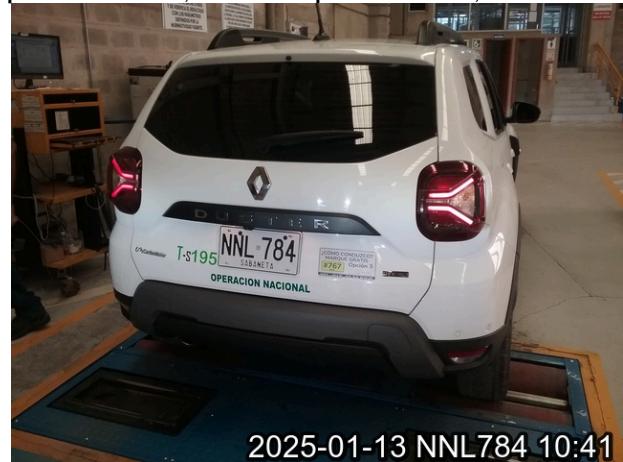
Leidy Johana Hernandez Holguin [Profundidad de labrado], Stiven Quintero Alzate [Foto trasera], Leidy Johana Hernandez Holguin [Foto delantera], Leidy Johana Hernandez Holguin [Inspección sensorial inferior], Leidy Johana Hernandez Holguin [Sonido], Leidy Johana Hernandez Holguin [Alineación de luces], Leidy Johana Hernandez Holguin [Inspección sensorial interior], Stiven Quintero Alzate [Alineación, peso, suspensión y frenos], Leidy Johana Hernandez Holguin [Tercera placa], Leidy Johana Hernandez Holguin [Inspección sensorial motor], Leidy Johana Hernandez Holguin [Inspección sensorial exterior].
