REPÚBLICA DE COLOMBIA
MINISTERIO DE TRANSPORTE

CDA EL CORDOBES
NIT: 901151055-0
Teléfono: 3103748878
E-mail: cdaelcordobes@cerveh.com
Dirección: CII 22 #26-92 Local101
Ciudad: MARINILLA (ANTIOQUIA)

B. RESULTADOS DE LA INSPECCIÓN MECANIZADA REALIZADA DE ACUERDO CON LOS MÉTODOS DEFINIDOS POR LA NTC 5375; NTC 6218; NTC6282.

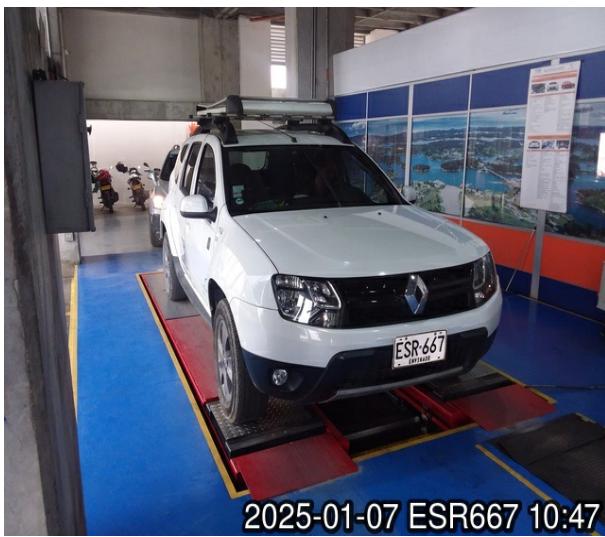
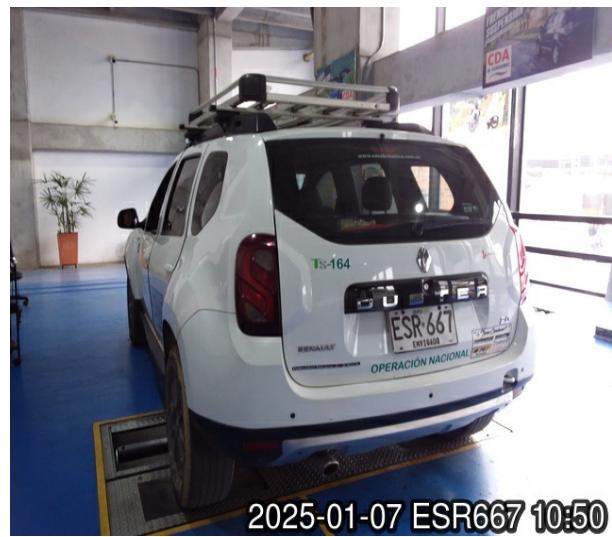
G. REGISTRO FOTOGRÁFICO DE LA REVISIÓN TÉCNICO-MECÁNICA Y DE EMISIONES CONTAMINANTES

Juan Pablo Hoyos Gomez [**Inspección sensorial inferior**], Juan Pablo Hoyos Gomez [**Profundidad de labrado**], Santiago Lopez Morales [**Alineación, peso, suspensión y frenos**], Juan Pablo Hoyos Gomez [**Inspección sensorial motor**], Santiago Lopez Morales [**Alineación de luces**], Juan Pablo Hoyos Gomez [**Inspección sensorial exterior**], Juan Pablo Hoyos Gomez [**Inspección sensorial interior**], Juan Sebastian Serna Serna [**Foto trasera**], Juan Pablo Hoyos Gomez [**Tercera placa**], Juan Pablo Hoyos Gomez [**Foto delantera**].
