RESULTADOS DE LA INSPECCIÓN

REVISIÓN TECNICO MECÁNICA

CDA LA 33 S.A.S, NIT: 811026246-1

| Placa<br>GTW993 | País<br>Colombia | Servicio<br>Público | Clase<br>Microbus | Marca<br>Renault | Línea<br>Nuevo master minibus | |

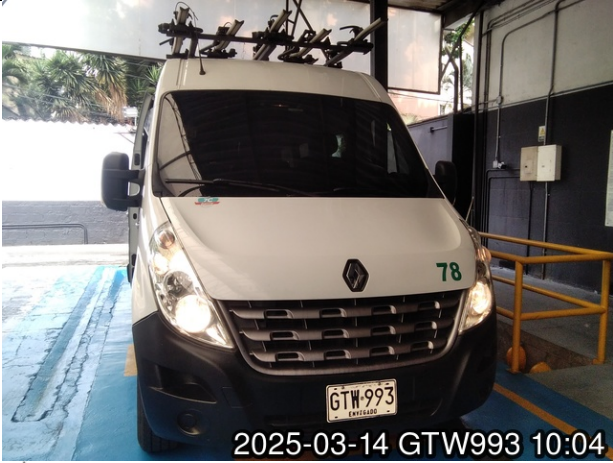
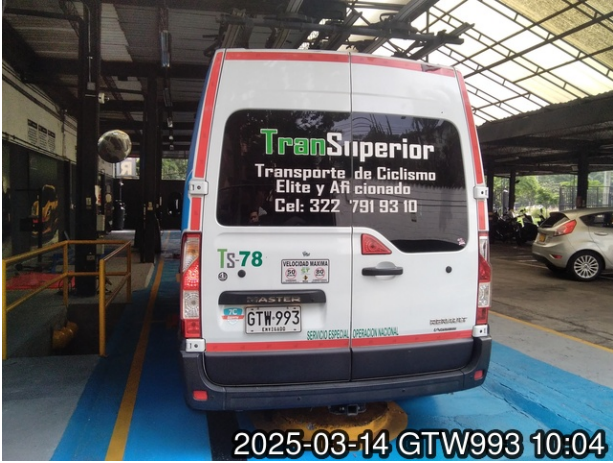
| Código | Descripción | Grupo | Tipo de defecto | |
|---|---|---|---|---|
| | Pérdidas de aceite sin goteo continuo | 6.12 Motor | | X |

: Fuga sin goteo continuo en la parte inferior del motor
