RESULTADOS DE LA INSPECCIÓN

CDA LA 33 S.A.S. NIT: 611026246-1  
CARRERA 63 N 32 E 69, MEDELLÍN (ANTIOQUIA)  
TEL: 6044795905 - 6043628816

| ESR842 | Colombia | Público | Camioneta | Renault | Alaskan |

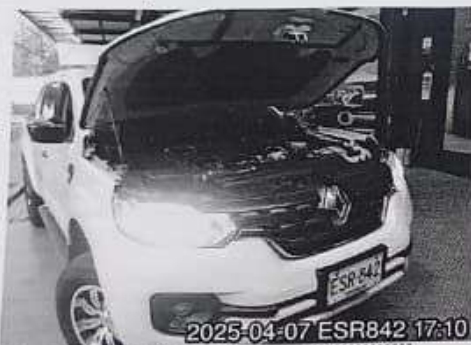
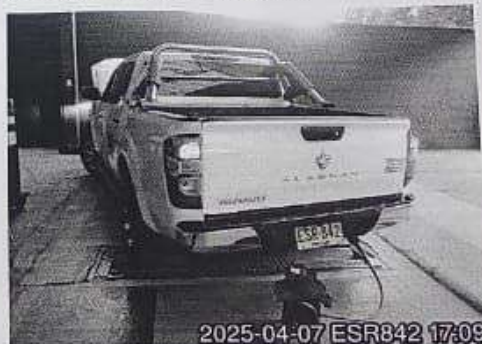
Presion eje1 derecha 1 37.0 PSI Presion eje1 izquierda 1 35.0 PSI Presion eje2 derecha 1 35.0 PSI Presion eje2 izquierda 1 36.0 PSI  
\* Las prueba de luces (si aplica) está reportada en kix a 1m como se establece en la NTC 5375.2012  
Eje1 derecha 1 4.42mm ; Eje2 derecha 1 4.19mm ; Eje1 izquierda 1 4.55mm ; Eje2 izquierda 1 4.11mm ; Llanta de repuesto 4.22mm ;
