RESULTADOS DE LA INSPECCIÓN

CDA LA 33 S.A.S, NIT: 811026246-1
CARRERA 63 N 32 E 69, MEDELLIN (ANTIOQUIA)
TEL: 6044795995 - 6043628816

Placa GDY295	País Colombia	Servicio Público	Clase Camioneta	Marca Foton	Línea Bj2037y3mdv
Modelo 2020	No. de licencia de transito 10024472747	Fecha Matrícula 2020-08-06	Color Blanco	Combustible Diesel	VIN o Chasis 9G4B2MBV1LPC01176
No. Motor 76112215	Tipo Motor DIESEL	Cilindraje 2776	Kilometraje 135468	Número de Sillas 5	Vidrios Polarizados SI (X) NO ()

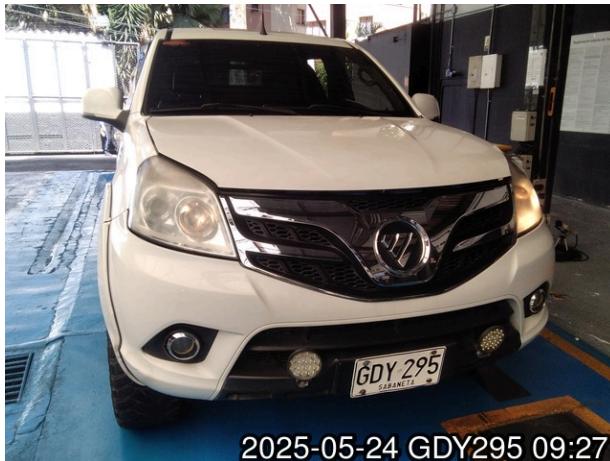
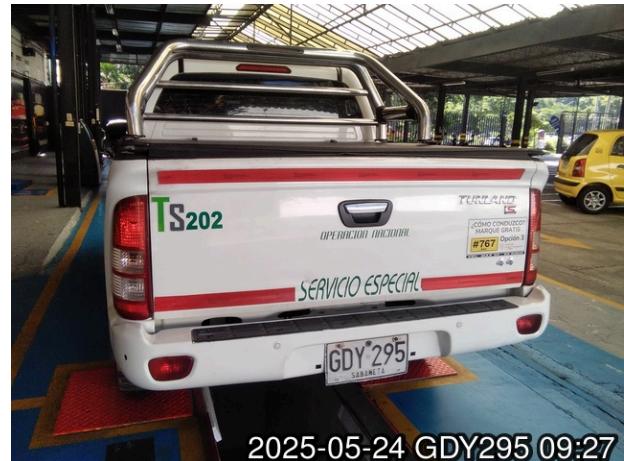
Eje1 derecha 1 3.40mm ; Eje2 derecha 1 4.43mm ; Eje1 izquierda 1 3.28mm ; Eje2 izquierda 1 4.18mm ; Llanta de repuesto 4.00mm ;
