RESULTADOS DE LA INSPECCIÓN

Placa ESR842	País Colombia	Servicio Público	Clase Camioneta	Marca Renault	Línea Alaskan
Modelo 2020	No. de licencia de transito 10029086595	Fecha Matrícula 2019-12-20	Color Blanco hielo	Combustible Diesel	VIN o Chasis 3BRC33B7LK590315
No. Motor YD25708077P	Tipo Motor DIESEL	Cilindraje 2488	Kilometraje 136363	Número de Sillas 5	Vidrios Polarizados SI () NO (X)

B. RESULTADOS DE LA INSPECCIÓN MECANIZADA REALIZADA DE ACUERDO CON LOS MÉTODOS DEFINIDOS EN LA NTC 5375

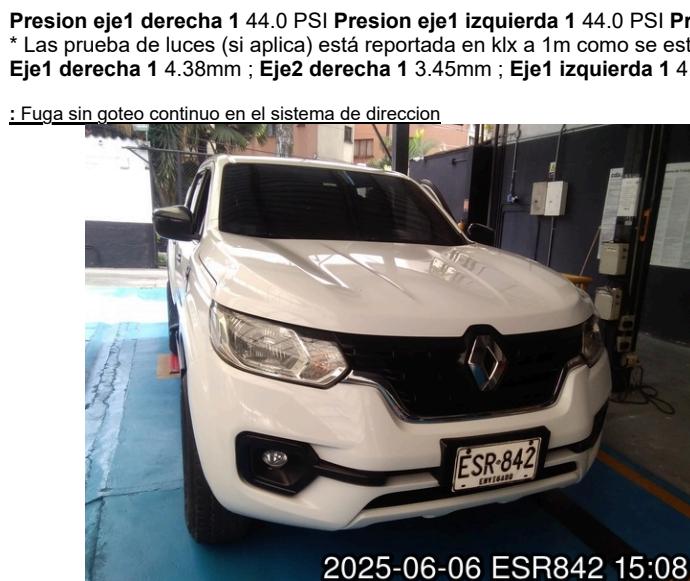
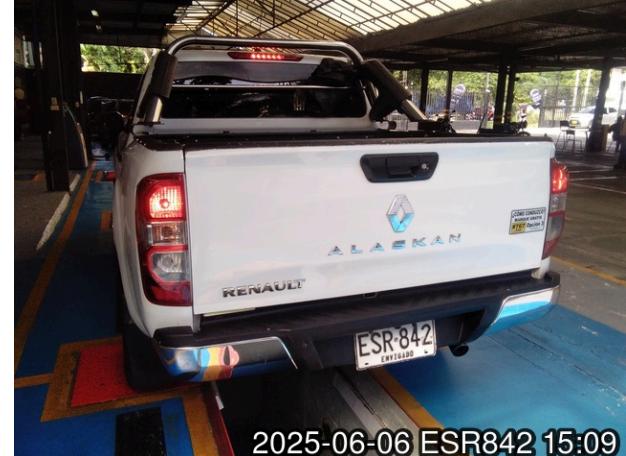
Código	Descripción	Grupo	Tipo de defecto		
			A	B	
Fugas visibles sin goteo continuo en el sistema hidráulico de dirección		6.10 Dirección	X		
		Total	0	1

: Fuga sin goteo continuo en el sistema de direccion
