RESULTADOS DE LA INSPECCIÓN

CDA LA 33 S.A.S, NIT: 811026246-1  
CARRERA 63 N 32 E 69, MEDELLIN (ANTIOQUIA)  
TEL: 6044795995 - 6043628816

B. RESULTADOS DE LA INSPECCIÓN MECANIZADA REALIZADA DE ACUERDO CON LOS MÉTODOS DEFINIDOS EN LA NTC 5375

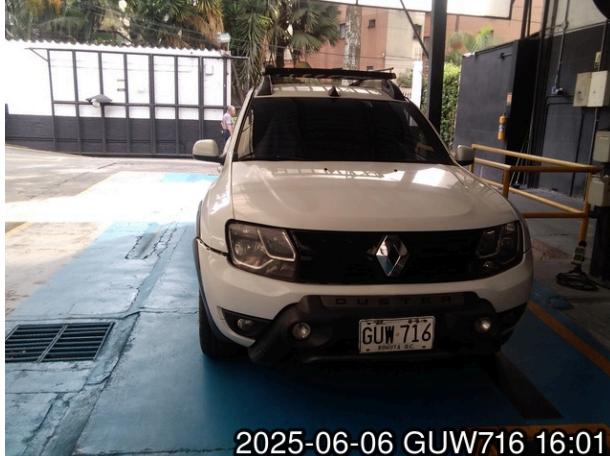
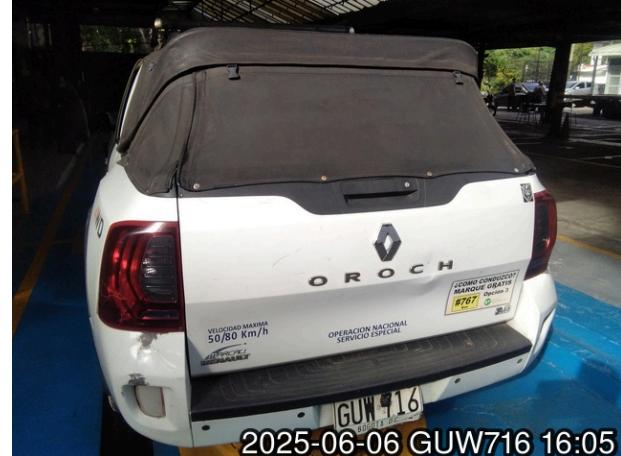
2025-06-06 GUW716 16:01

Código	Descripción	Grupo	Tipo de defecto		
			A	B	
Mal estado de parachoques y/o defensas		6.1 Revisión exterior	X		
		Total	0	1

: Ambos parachoques en mal estado
