RESULTADOS DE LA INSPECCIÓN

Placa KSR188	País Colombia	Servicio Público	Clase Camioneta	Marca Renault	Línea Alaskan
Modelo 2022	No. de licencia de transito 10032224883	Fecha Matrícula 2022-05-03	Color Blanco hielo	Combustible Diesel	VIN o Chasis 3BRCD33B5NK591028
No. Motor YD25744096P	Tipo Motor DIESEL	Cilindraje 2488	Kilometraje 61634	Número de Sillas 5	Vidrios Polarizados SI ( ) NO (X)

B. RESULTADOS DE LA INSPECCIÓN MECANIZADA REALIZADA DE ACUERDO CON LOS MÉTODOS DEFINIDOS EN LA NTC 5375

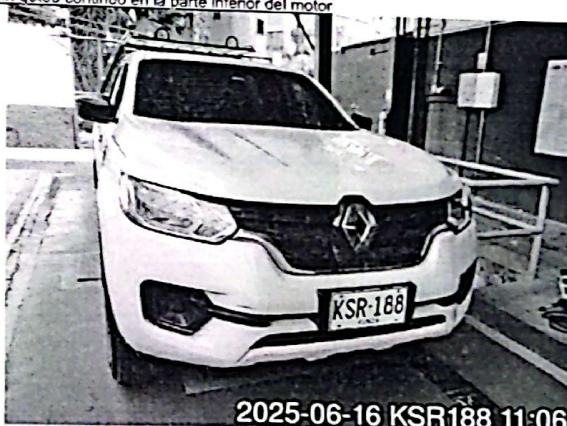
2025-06-16 KSR188 11:06

Código	Descripción	Grupo	Tipo de defecto	
			A	B
	Pérdidas de aceite sin goteo continuo	6.12 Motor		X

: Fuga sin goteo continuo en la parte inferior del motor
