C.D.A LIVIANOS Y PESADOS
GIRARDOTA
NIT: 901296464
VDA LA MATICA PARTE BAJA KM
27 VIA BELLO BARB
Tel - 6043222890
GIRARDOTA - Antioquia
CDAGIRARDOTA@GMAIL.COM

Placa SNX220	País COLOMBIA	Servicio Público	Clase CAMIONETA	Marca MITSUBISHI	Línea L 200 2.5L
Modelo 2015	Número de licencia de tránsito 10032269847	Fecha de matrícula 2015-02-11	Color BLANCO SOLIDO	Combustible / Propulsión Diesel	VIN o Chasis MMBJNKB40FD019120
No de motor 4D56UCFC1646	Tipo motor Diésel	Cilindraje(cm³)(si aplica) 2477	Kilometraje 308818	Número de pasajeros (sin incluir conductor) 4	Blindaje Sí() NO(X)
Potencia (si aplica) 134	Tipo de Carrocería DOBLE CABINA	Fecha vencimiento SOAT 2026-02-08	Conversion GNV SI () NO () N/A (X)	Fecha Vencimiento GNV

G. REGISTRO FOTOGRÁFICO DE LA REVISIÓN PREVENTIVA

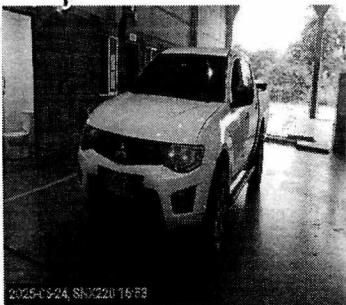
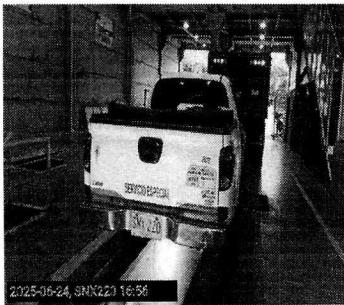
Código	Descripción	Grupo	Tipo de defecto	
			A	B
1.1.12.38.1	Pérdidas de aceite sin goteo continuo.	MOTOR, TRANSMISIÓN Y COMBUSTIBLE		X
		TOTAL		1
