A. INFORMACIÓN GENERAL

2. DATOS DEL PROPIETARIO, TENEDOR O POSEEDOR DEL VEHÍCULO

B. RESULTADOS DE LA INSPECCIÓN MECANIZADA.

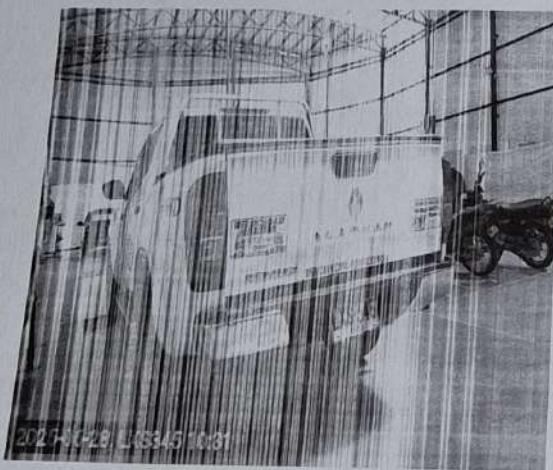
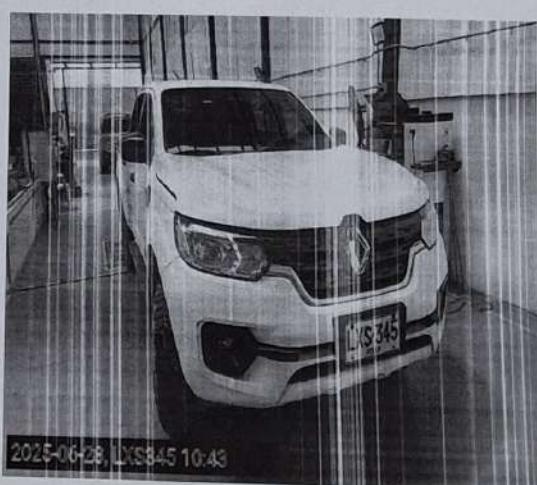
G. REGISTRO FOTOGRÁFICO DE LA REVISIÓN PREVENTIVA

Código	Descripción	Grupo	Tipo de defecto	
			A	B
1.1.7.30.2	Freno de estacionamiento (de parqueo de mano) con una eficacia inferior el 18%.	FRENOS		X
		TOTAL		1
