# RESULTADOS DE LA INSPECCIÓN

| Placa<br>TSF700 | País<br>Colombia | Servicio<br>Público | Clase<br>Microbus | Marca<br>Nissan | Línea<br>Urvan e25 |

## B. RESULTADOS DE LA INSPECCIÓN MECANIZADA REALIZADA DE ACUERDO CON LOS MÉTODOS DEFINIDOS EN LA NTC 5375

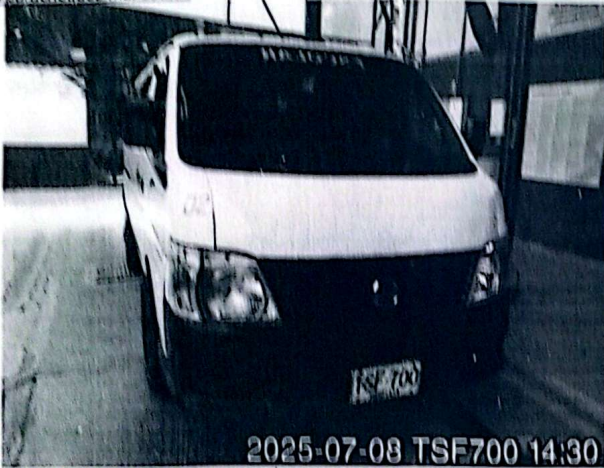
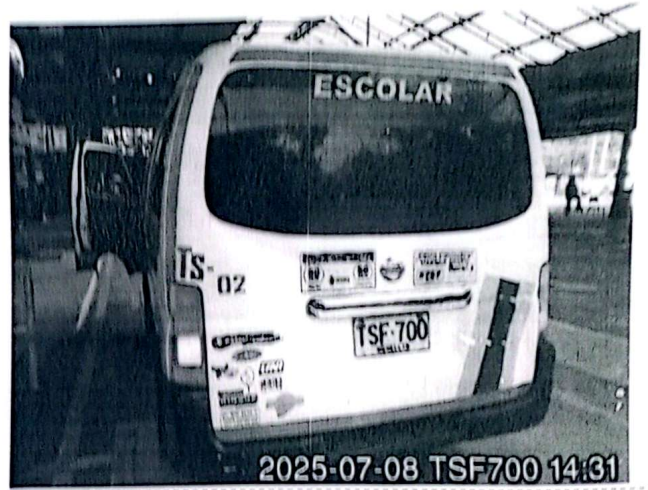
| Código | Descripción | Grupo | Tipo de defecto | |
|---|---|---|---|---|
| | Mal estado de parachoques y/o defensas | 6.1 Revisión exterior | 0 | 0 |

Ambo parachoques mal estado
