3. DATOS DEL VEHÍCULO

B. RESULTADOS DE LA INSPECCIÓN MECANIZADA REALIZADA DE ACUERDO CON LOS MÉTODOS DEFINIDOS POR LA NTC 5375; NTC 6218; NTC6212.

REVISIÓN TECNICO MECÁNICA

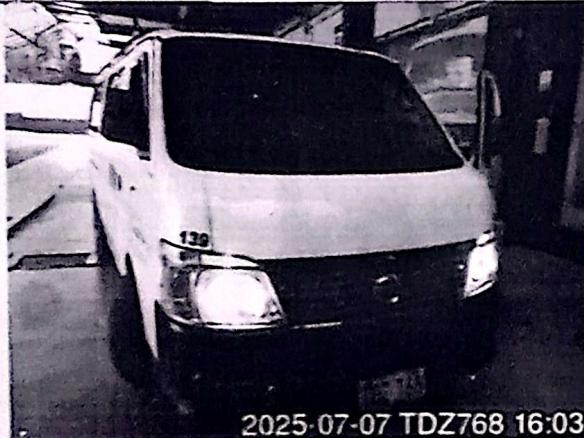
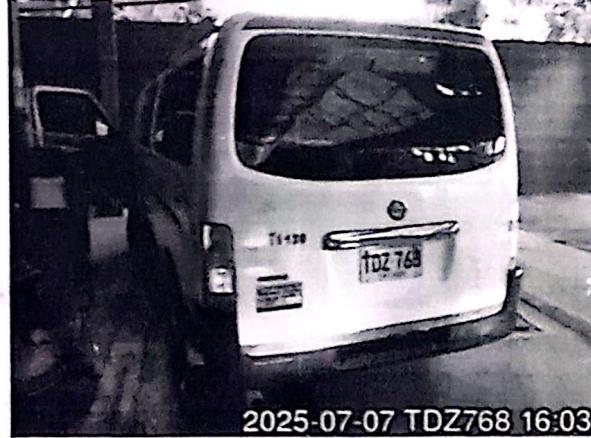
Código	Descripción	Grupo	Tipo de defecto	
			A	B
1.1.1.1.13	Mal estado de parachoques y/o defensas	6.1 Revisión exterior		X
		Total	0	1

: Parachoques trasero en mal estado
