RESULTADOS DE LA INSPECCIÓN

Centro de Diagnóstico Automotor del Oriente AGENCIA LLANOGRANDE, NIT: 900130135-8  
Km 2 vía Llanogrande vereda Chipre, RIONEGRO (ANTIOQUIA)  
TEL: 4482301

B. RESULTADOS DE LA INSPECCIÓN MECANIZADA REALIZADA DE ACUERDO CON LOS MÉTODOS DEFINIDOS EN LA NTC 5375  
Nota. Todo valor medido, seguido del símbolo \*, Indica un defecto encontrado

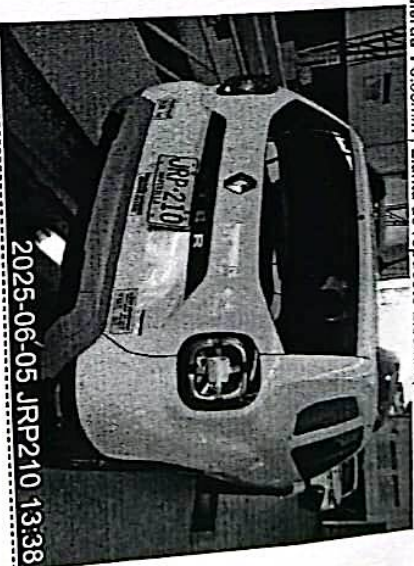
2025-06-05 JRP210 13:32

A black and white photograph of a white sedan, viewed from the front quarter angle. The car is parked on a street. The license plate is JRP-210. A timestamp '2025-06-05 JRP210 13:32' is overlaid on the left side of the image.
