# RESULTADOS DE LA INSPECCIÓN

CDA LA 33 S.A.S, NIT: 811026246-1  
CARRERA 63 N 32 E 69, MEDELLIN (ANTIOQUIA)  
TEL: 6044795995 - 6043628816

Placa TDZ997	País Colombia	Servicio Público	Clase Microbus	Marca Nissan	Línea Urvan
Modelo 2013	No. de licencia de tránsito 10003979264	Fecha Matrícula 2012-08-02	Color Blanco	Combustible Diesel	VIN o Chasis JN1MG4E25Z0797429
No. Motor ZD30308772K	Tipo Motor DIESEL	Cilindraje 2953	Kilometraje 433222	Número de Sillas 17	Vidrios Polarizados SI ( ) NO (X)
					Blindaje SI ( ) NO (X)

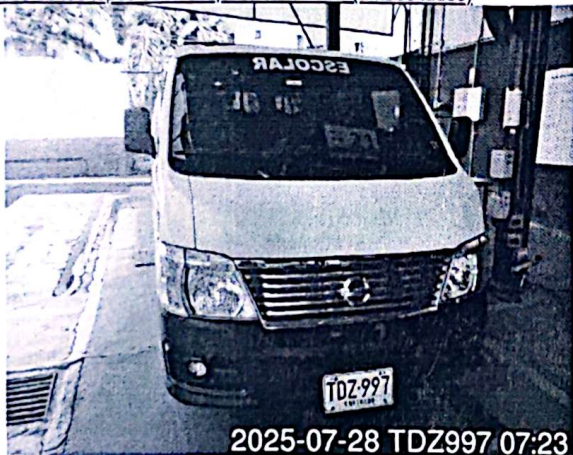
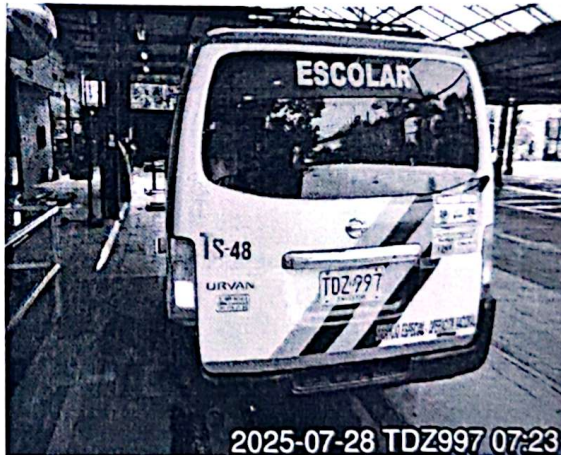
Código	Descripción	Grupo	Tipo de defecto	
			A	B
	Pérdidas de aceite sin goteo continuo en la transmisión o la caja	6.14 Transmisión		X
	Pérdidas de aceite sin goteo continuo	6.12 Motor		X
	Inexistencia o mal estado de los topes de suspensión	6.8 Suspensión		X
Total			0	3

: Fuga sin goteo continuo en la caja  
: Fuga sin goteo continuo en la parte inferior del motor  
: Mal estado de los topes de la suspensión trasera (ambos lados)
