RESULTADOS DE LA INSPECCIÓN

CDA LA 33 S.A.S, NIT: 811026246-1
CARRERA 63 N 32 E 69, MEDELLIN (ANTIOQUIA)
TEL: 6044795995 - 6043628816

Placa GDY295	País Colombia	Servicio Público	Clase Camioneta	Marca Foton	Línea Bj2037y3mdv
Modelo 2020	No. de licencia de transito 10024472747	Fecha Matrícula 2020-08-06	Color Blanco	Combustible Diesel	VIN o Chasis 9G4B2MBV1LPC01176
No. Motor 76112215	Tipo Motor DIESEL	Cilindraje 2776	Kilometraje 141554	Número de Sillas 5	Vidrios Polarizados SI (X) NO ()

B. RESULTADOS DE LA INSPECCIÓN MECANIZADA REALIZADA DE ACUERDO CON LOS MÉTODOS DEFINIDOS EN LA NTC 5375

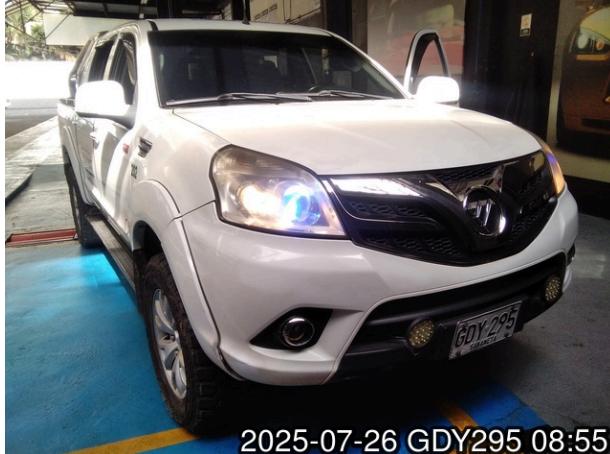
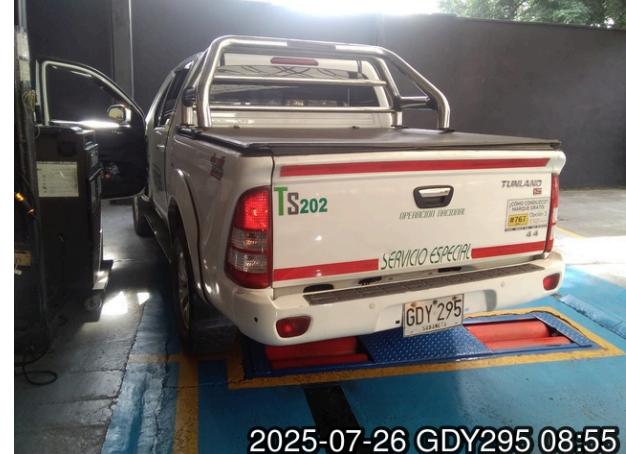
Código	Descripción	Grupo	Tipo de defecto		
			A	B	
Fugas visibles o audibles en los amortiguadores		6.8 Suspensión	X		
		Total	0	1

: Fuga visible en la suspension delantera (amortiguador derecho)
 91cm altura 39cm distancia

: Fuga visible en la suspension delantera (amortiguador derecho)
