RESULTADOS DE LA INSPECCIÓN

CDA LA 33 S.A.S, NIT: 811026246-1
CARRERA 63 N 32 E 69, MEDELLIN (ANTIOQUIA)
TEL: 6044795995 - 6043628816

Placa TDZ768	País Colombia	Servicio Público	Clase Microbus	Marca Nissan	Línea Urvan
Modelo 2013	No. de licencia de transito 10021102716	Fecha Matrícula 2012-06-21	Color Blanco	Combustible Diesel	VIN o Chasis JN1MG4E25Z0797280
No. Motor ZD30305293K	Tipo Motor DIESEL	Cilindraje 2953	Kilometraje 463286	Número de Sillas 16	Vidrios Polarizados SI (X) NO ()

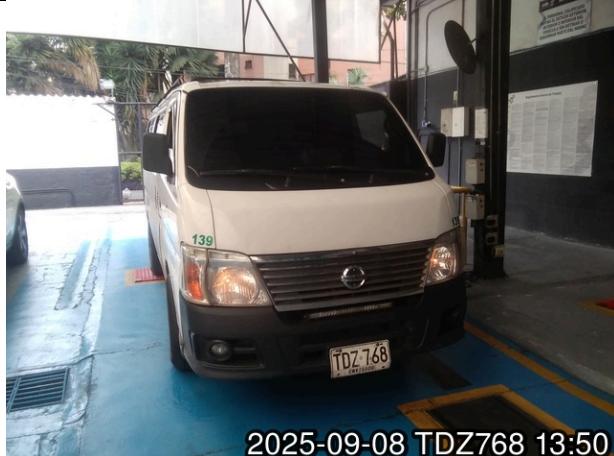
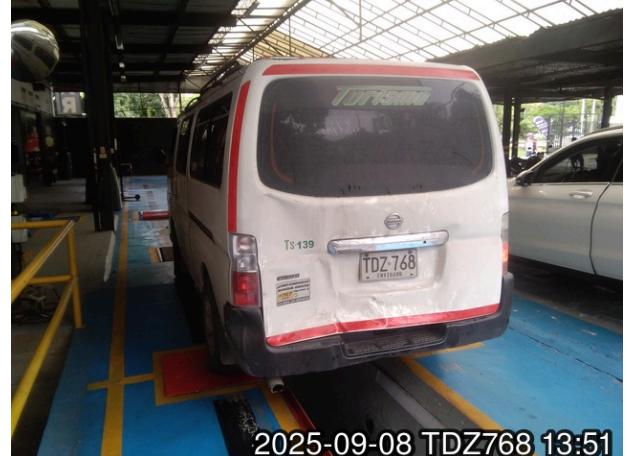
: Llanta delantera derecha en cara interna con rotura
: Fuga sin goteo en transmision
: Bomper trasero en mal estado
: Puerta trasera en mal estado
: Fuga sin goteo por motor
: Mal estado de topes de suspension delanteros y traseros
