RESULTADOS DE LA INSPECCIÓN

CDA LA 33 S.A.S, NIT: 811026246-1  
CARRERA 63 N 32 E 69, MEDELLIN (ANTIOQUIA)  
TEL: 6044795995 - 6043628816

B. RESULTADOS DE LA INSPECCIÓN MECANIZADA REALIZADA DE ACUERDO CON LOS MÉTODOS DEFINIDOS EN LA NTC 5375

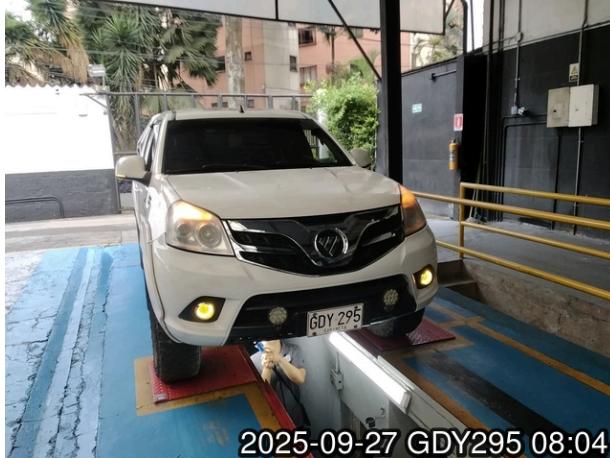
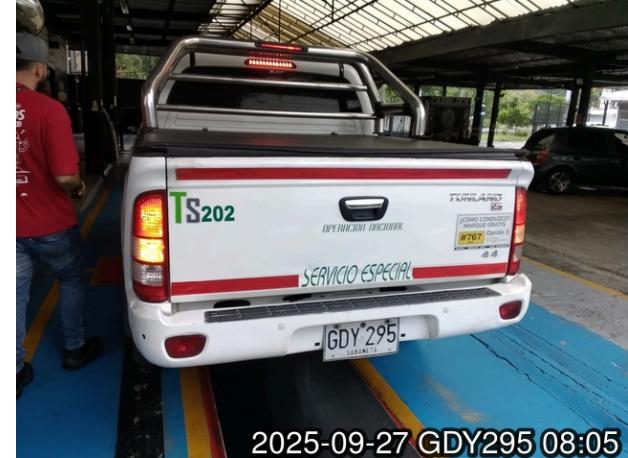
Código	Descripción	Grupo	Tipo de defecto	
			A	B
	Perdidas de aceite sin goteo continuo en la transmisión o la caja	6.14 Transmisión		X
	Corrosión o mal estado en la carrocería	6.1 Revisión exterior		X
		Total	0	2

: Fuga sin goteo en la caja  
: Carrocería en mal estado
