RESULTADOS DE LA INSPECCIÓN

Centro de Diagnóstico Automotor del Oriente AGENCIA LLANOGRANDE , NIT: 900130135-8
Km 2 vía Llanogrande vereda Chipre, RIONEGRO (ANTIOQUIA)
TEL: 4482301

Placa JRP210	País Colombia	Servicio Público	Clase Campero	Marca Renault	Línea Duster
Modelo 2024	No. de licencia de tránsito 10031439292	Fecha Matricula 2024-03-26	Color Blanco glacial	Combustible Gasolina	VIN o Chasis 9FBHJD401RM729666
No. Motor A460D052794	Tipo Motor OTTO	Cilindraje 1333	Kilometraje 1	Número de Sillas 5	Vidrios Polarizados SI () NO ()
					Blindaje SI () NO (X)

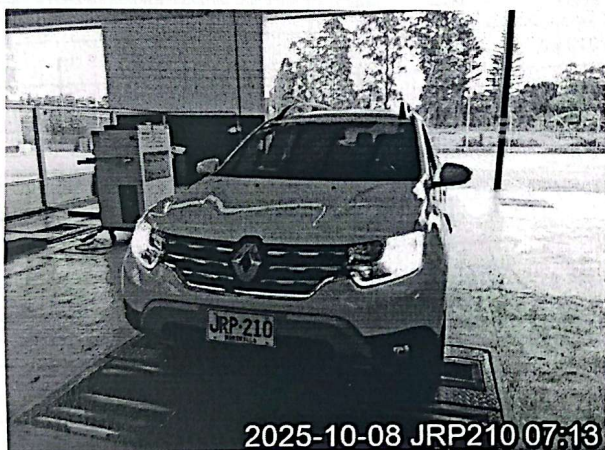
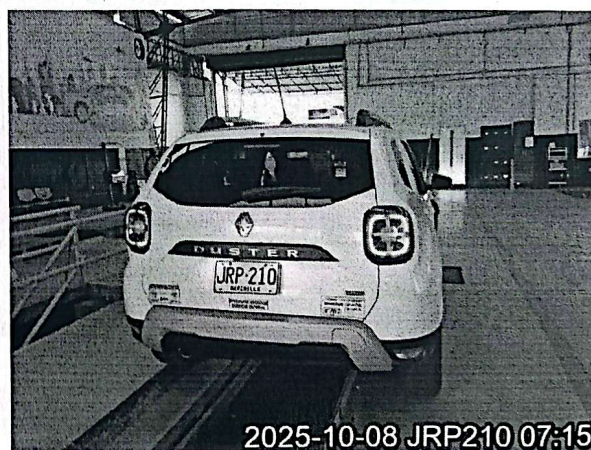
Presion eje1 derecha 1 36.0 PSI Presion eje1 izquierda 1 36.0 PSI Presion eje2 derecha 1 36.0 PSI Presion eje2 izquierda 1 36.0 PSI
 Eje1 derecha 1 4.39mm ; Eje2 derecha 1 3.00mm ; Eje1 izquierda 1 4.24mm ; Eje2 izquierda 1 3.76mm ; Llanta de repuesto 2.87mm ;
