# RESULTADOS DE LA INSPECCIÓN

CDA AEROPUERTO JMC SAS, NIT: 901539542-3  
Doble calzada sajonia aeropuerto Km 1- Occ - Ori, RIONEGRO (ANTIOQUIA)  
TEL: 3332650422

| Placa<br>NNM673 | País<br>Colombia | Servicio<br>Público | Clase<br>Camioneta | Marca<br>Kia | Línea<br>Niro |

### B. RESULTADOS DE LA INSPECCIÓN MECANIZADA REALIZADA DE ACUERDO CON LOS MÉTODOS DEFINIDOS EN LA NTC 5375

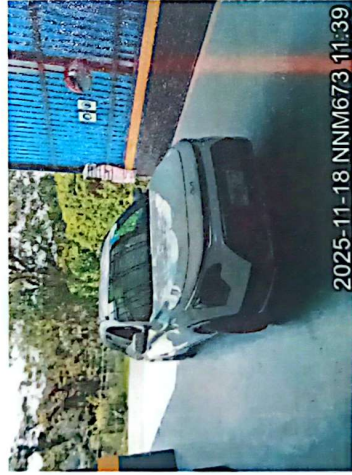
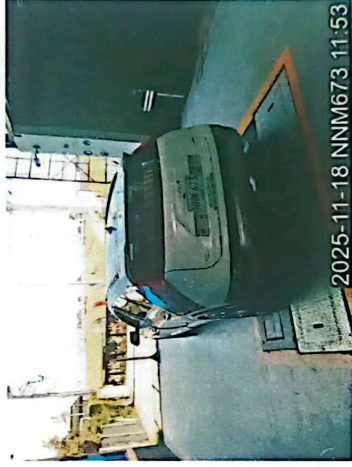
Juan Pablo Ospina Rios (Tercera placa), Juan Pablo Ospina Rios (Sonido), Juan Pablo Ospina Rios (Foto delantera), Juan Pablo Ospina Rios (Inspección sensorial exterior), Juan Pablo Ospina Rios (Alineación de luces), Juan Pablo Ospina Rios (Inspección sensorial interior), Juan Pablo Ospina Rios (Inspección sensorial inferior), Juan Pablo Ospina Rios (Inspección sensorial motor), Juan Pablo Ospina Rios (Alineación, peso, suspensión y frenos), Juan Pablo Ospina Rios (F oto trasera), Juan Pablo Ospina Rios (Profundidad de labrado).
