RESULTADOS DE LA INSPECCIÓN

Placa JYN178	País Colombia	Servicio Público	Clase Microbus	Marca Renault	Línea Nuevo master minibus
Modelo 2021	No. de licencia de transito 10033773708	Fecha Matrícula 2021-08-12	Color Blanco glacial	Combustible Diesel	VIN o Chasis 93YMAF4CEMJ612468
No. Motor M9TC678C031775	Tipo Motor DIESEL	Cilindraje 2299	Kilometraje 84988	Número de Sillas 16	Vidrios Polarizados SI (X) NO ( )

B. RESULTADOS DE LA INSPECCIÓN MECANIZADA REALIZADA DE ACUERDO CON LOS MÉTODOS DEFINIDOS EN LA NTC 5375

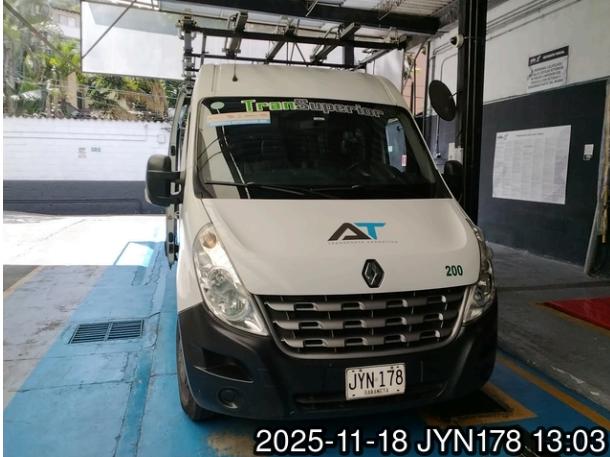
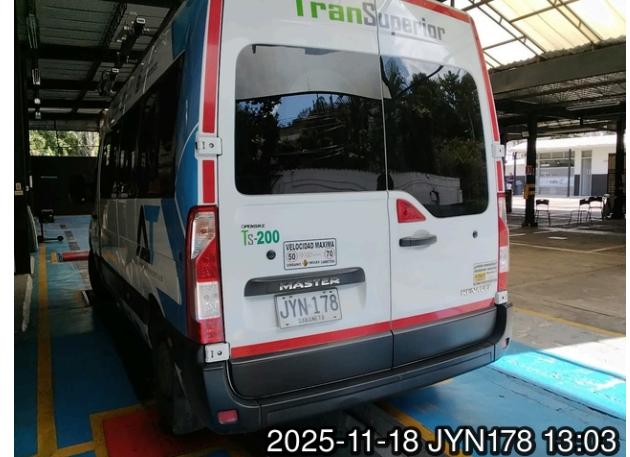
Código	Descripción	Grupo	Tipo de defecto		
			A	B	
Pérdidas de aceite sin goteo continuo		6.12 Motor			
		Total	0	1

: Fuga sin goteo por motor
