RESULTADOS DE LA INSPECCIÓN

Placa EQS282	País Colombia	Servicio Público	Clase Camioneta	Marca Jac	Línea Hfc1037dksf
Modelo 2018	No. de licencia de transito 10024048676	Fecha Matrícula 2017-08-28	Color Blanco	Combustible Diesel	VIN o Chasis LJ11PABD1JC090227
No. Motor A2917000002	Tipo Motor DIESEL	Cilindraje 1910	Kilometraje 254673	Número de Sillas 5	Vidrios Polarizados SI () NO (X)

B. RESULTADOS DE LA INSPECCIÓN MECANIZADA REALIZADA DE ACUERDO CON LOS MÉTODOS DEFINIDOS EN LA NTC 5375

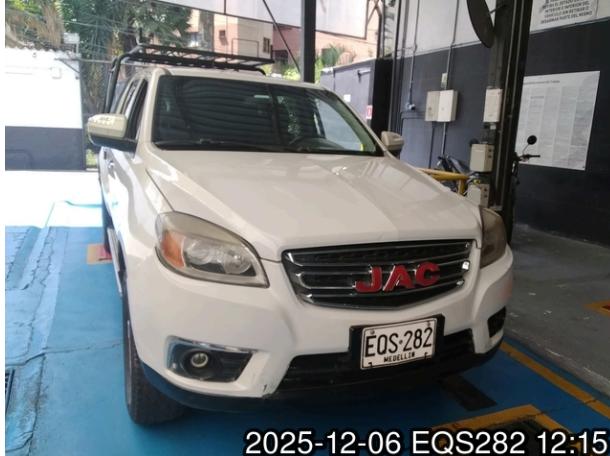
2025-12-06 EOS282 12:15

Código	Descripción	Grupo	Tipo de defecto		
			A	B	
Pérdidas de aceite sin goteo continuo		6.12 Motor			
		Total	0	1

: Fuga sin goteo por motor
80cm altura 45cm dia

: Fuga sin goteo por motor
