REPUBLICA DE COLOMBIA  
MINISTERIO DE TRANSPORTE

| Placa<br>JYX702 | País<br>Colombia | Servicio<br>Público | Clase<br>Bus | Marca<br>Chevrolet | Línea<br>Frr |

B. RESULTADOS DE LA INSPECCIÓN MECANIZADA REALIZADA DE ACUERDO CON LOS MÉTODOS DEFINIDOS POR LA NTC 5375; NTC 6218; NTC6282.

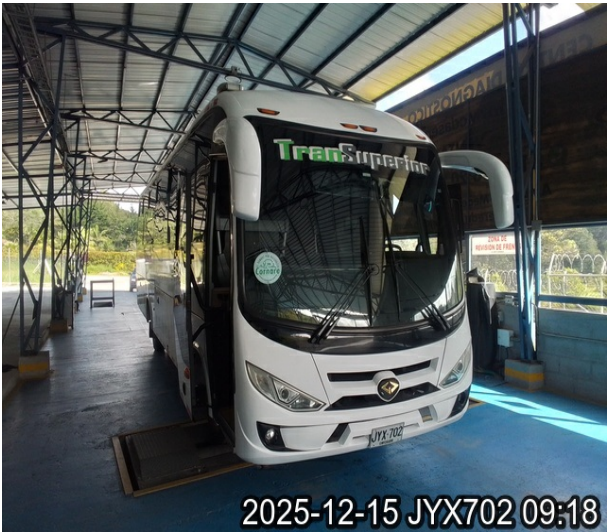
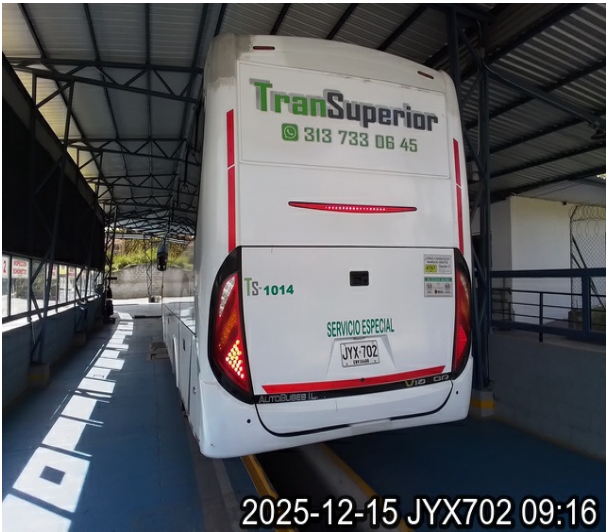
**G. REGISTRO FOTOGRÁFICO DE LA REVISIÓN TÉCNICO-MECÁNICA Y DE EMISIONES CONTAMINANTES**

| D. DEFECTOS ENCONTRADOS EN LA INSPECCIÓN SENSORIAL DE ACUERDO CON LOS MÉTODOS Y CRITERIOS DEFINIDOS EN LAS NTC 5375, NTC 6218, NTC 6282 NTC, 4983, NTC 4231 Y NTC 5365 (según corresponda). | | | | |
|---|---|---|---|---|
| | Pérdidas de aceite sin goteo continuo | 6.12 Motor | | X |
| | Perdidas de aceite sin goteo continuo en la transmisión o la caja | 6.14 Transmisión | | X |
