A. INFORMACIÓN GENERAL

Placa LTL475	País Colombia	Servicio Público	Clase Camioneta	Marca Renault	Línea Alaskan
Modelo 2023	Número de licencia de transito 10027929160	Fecha Matrícula 2022-12-12	Color Blanco hielo	Combustible/Propulsión Diesel	VIN o Chasis 3BRCD33B4PK590908
No de Motor YD25755026P	Tipo Motor DIESEL	Cilindraje (cm ³)(si aplica) 2488	Kilometraje 80259	Número de pasajeros (sin incluir conductor) 4	Blindaje SI () NO (X)
Potencia (si aplica) 163	Tipo de Carrocería DOBLE CABINA CON PLATON	Fecha vencimiento SOAT 2026-12-05	Conversión GNV SI() NO() N/A(X)	Fecha Vencimiento GNV

B. RESULTADOS DE LA INSPECCIÓN MECANIZADA REALIZADA DE ACUERDO CON LOS MÉTODOS DEFINIDOS POR LA NTC 5375; NTC 6218; NTC6282.

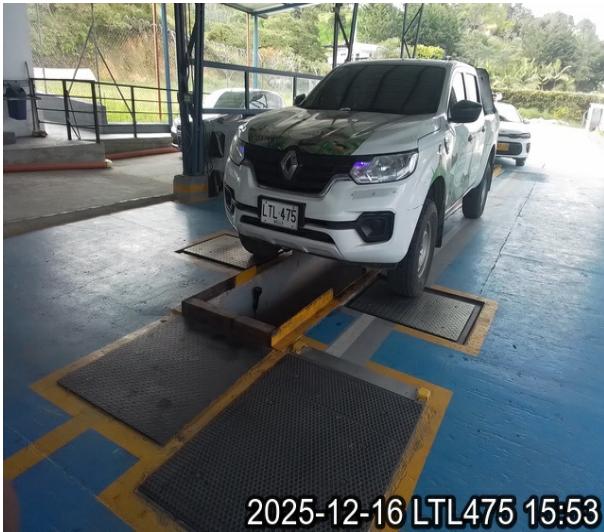
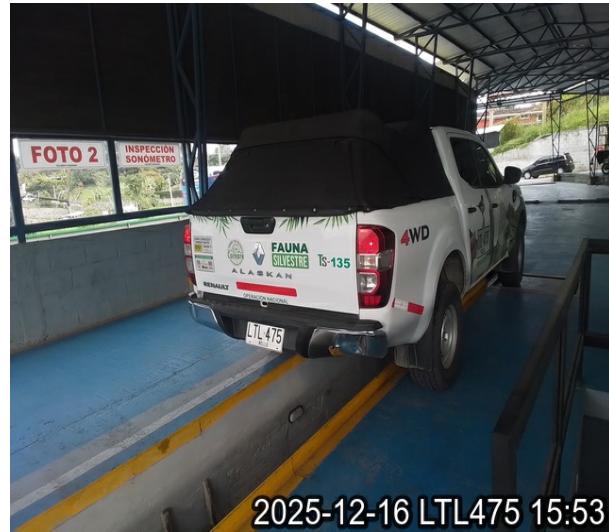
G. REGISTRO FOTOGRÁFICO DE LA REVISIÓN TÉCNICO-MECÁNICA Y DE EMISIONES CONTAMINANTES

Código	Descripción	Grupo	Tipo de defecto	
			A	B
	Pérdidas de aceite sin goteo continuo	6.12 Motor		X
		Total	0	1
