RESULTADOS DE LA INSPECCIÓN

Placa ESR153	País Colombia	Servicio Público	Clase Camioneta	Marca Renault	Línea Alaskan
Modelo 2019	No. de licencia de transito 10019073520	Fecha Matrícula 2019-08-27	Color Blanco hielo	Combustible Diesel	VIN o Chasis 3BRCD33B3KK590018
No. Motor YD25690436P	Tipo Motor DIESEL	Cilindraje 2488	Kilometraje 180014	Número de Sillas 5	Vidrios Polarizados SI () NO (X)

B. RESULTADOS DE LA INSPECCIÓN MECANIZADA REALIZADA DE ACUERDO CON LOS MÉTODOS DEFINIDOS EN LA NTC 5375

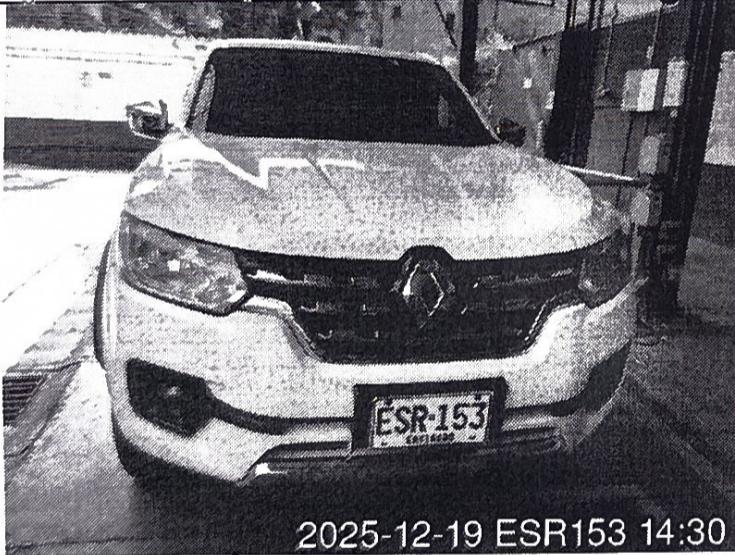
2025-12-19 ESR153 14:30

: Fuga sin goteo continuo en la parte inferior del motor
 98cm al 42cm dis

: Fuga sin goteo continuo en la parte inferior del motor
