# RESULTADOS DE LA INSPECCIÓN

CENTRO DE DIAGNOSTICO AUTO SUR, NIT: 900187012-8  
Calle A # 68-295, MEDELLIN (ANTIOQUIA)  
TEL: 3545481

| Placa<br>NNL 307 | País<br>Colombia | Servicio<br>Público | Clase<br>Camioneta | Marcas<br>Renault | Línea<br>Truster |

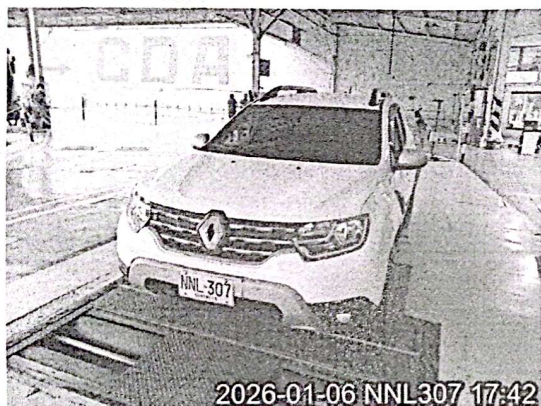
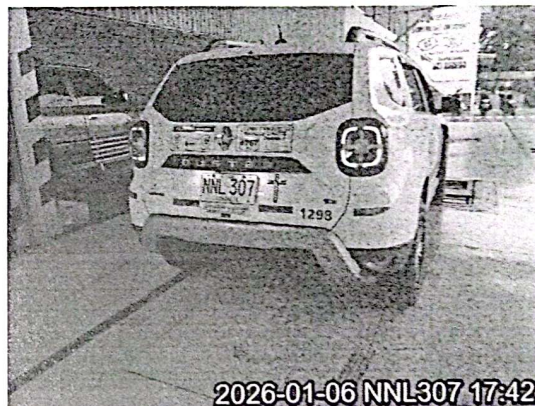
Kit de carretera okay

Eje1 derecha 1 4.89mm ; Eje2 derecha 1 7.01mm ; Eje1 izquierda 1 6.03mm ; Eje2 izquierda 1 6.99mm ; Llanta de repuesto 3.44mm ; Presion eje1 derecha 1 31.3 PSI Presion eje1 izquierda 1 31.7 PSI Presion eje2 derecha 1 32.2 PSI Presion eje2 izquierda 1 32.8 PSI Presion repuesto 33.8 PSI
