RESULTADOS DE LA INSPECCIÓN

REVISIÓN TECNICO MECÁNICA

CDA LA 33, NIT: 811026246-1

| Placa<br>TDZ768 | País<br>Colombia | Servicio<br>Público | Clase<br>Microbus | Marca<br>Nissan | Línea<br>Urvan | |

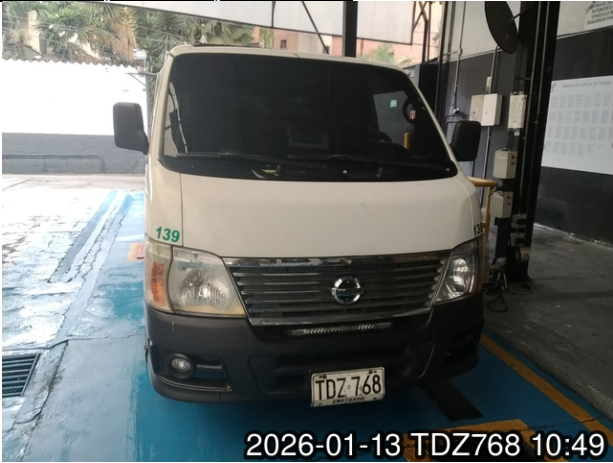
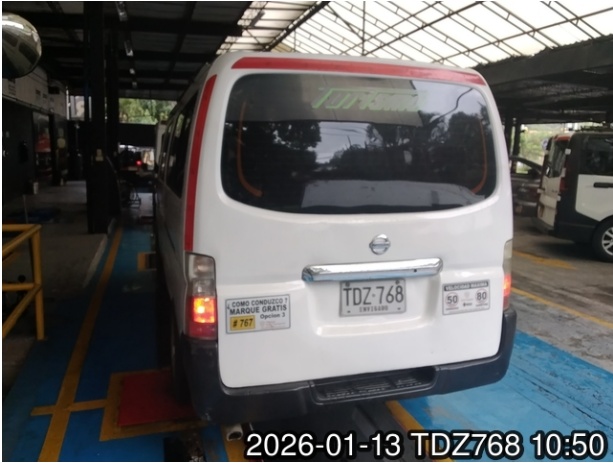
| Código | Descripción | Grupo | Tipo de defecto | |
|---|---|---|---|---|
| | Inexistencia o mal estado de los topes de suspensión | 6.8 Suspensión | | X |

: Mal estado de los topes de la suspension traseros  
4,u0 longitud 4,20 cintas 89.34% DI 35 AI 90

: Mal estado de los topes de la suspension traseros
