RESULTADOS DE LA INSPECCIÓN

CDA LA 33, NIT: 811026246-1
CARRERA 63 N 32 E 69, MEDELLIN (ANTIOQUIA)
TEL: 6044795995 - 6043628816

Placa TTP998	País Colombia	Servicio Público	Clase Microbus	Marca Nissan	Línea Urvan
Modelo 2014	No. de licencia de transito 10019350911	Fecha Matrícula 2013-12-13	Color Blanco	Combustible Diesel	VIN o Chasis JN1MC2E26Z0001132
No. Motor YD25333788A	Tipo Motor DIESEL	Cilindraje 2488	Kilometraje 406950	Número de Sillas 16	Vidrios Polarizados SI (X) NO ()

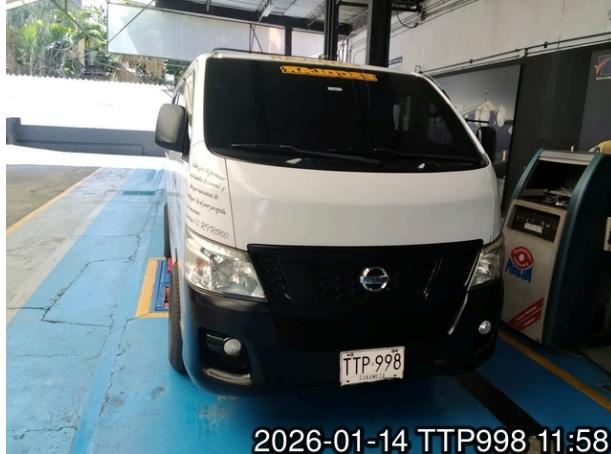
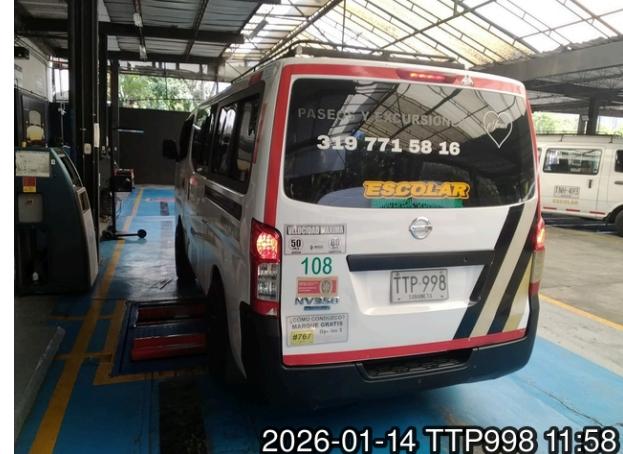
Código	Descripción	Grupo	Tipo de defecto	
			A	B
	Inexistencia o mal estado de los topes de suspensión	6.8 Suspensión		X
	Total	0	1

: Mal estado de los topes de la suspension
