RESULTADOS DE LA INSPECCIÓN

CDA LA 33, NIT: 811026246-1
CARRERA 63 N 32 E 69, MEDELLIN (ANTIOQUIA)
TEL: 6044795995 - 6043628816

B. RESULTADOS DE LA INSPECCIÓN MECANIZADA REALIZADA DE ACUERDO CON LOS MÉTODOS DEFINIDOS EN LA NTC 5375

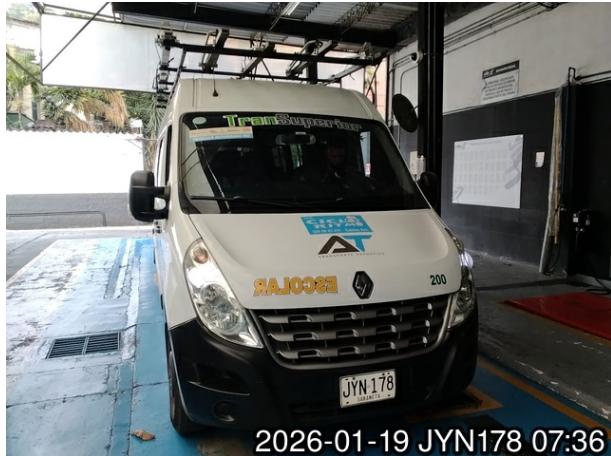
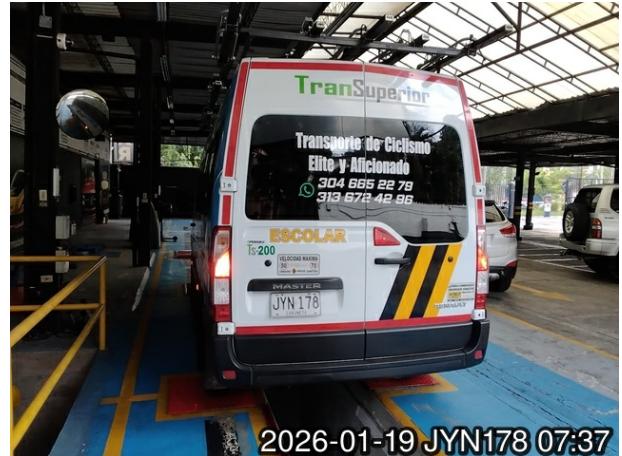
: Fuga sin goteo continuo en la parte inferior del motor

: Fuga sin goteo en el sistema de dirección

: Fuga sin goteo en la caja

: Mantenimiento
