REPUBLICA DE COLOMBIA
MINISTERIO DE TRANSPORTE

SERVY CAR
NIT: 901.037.530-0
Teléfono: 6043784439 - 3106382090
E-mail: caravanas.sas@gmail.com
Dirección: Autopista Medellín Bogotá
KM 44 + 850 Vereda el Chagualo
Ciudad: MARINILLA (ANTIOQUIA)

A. INFORMACIÓN GENERAL

B. RESULTADOS DE LA INSPECCIÓN MECANIZADA REALIZADA DE ACUERDO CON LOS MÉTODOS DEFINIDOS POR LA NTC 5375; NTC 6218; NTC6282.

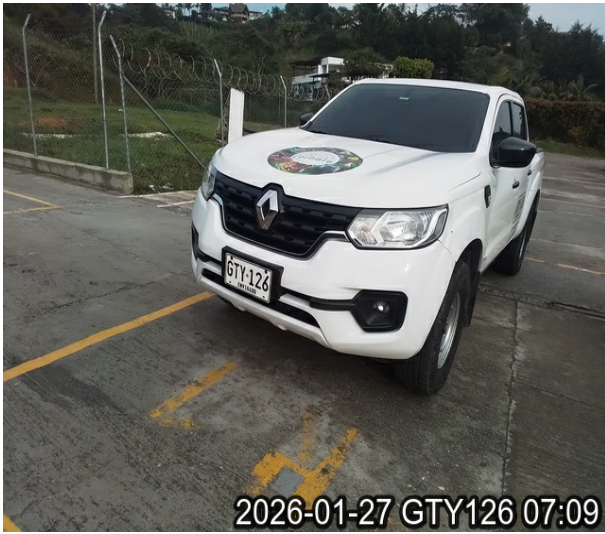
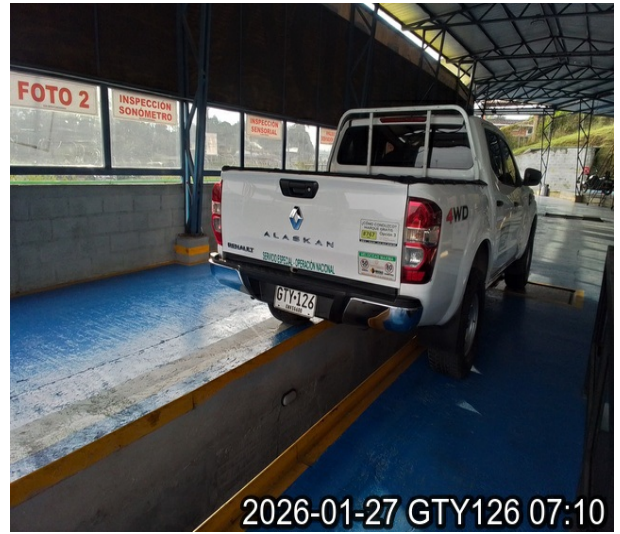
G. REGISTRO FOTOGRÁFICO DE LA REVISIÓN TÉCNICO-MECÁNICA Y DE EMISIONES CONTAMINANTES

Código	Descripción	Grupo	Tipo de defecto	
			A	B
	Pérdidas de aceite sin goteo continuo	6.12 Motor		X
Total			0	1
