REPUBLICA DE COLOMBIA
MINISTERIO DE
TRANSPORTE

CDA MI RIO MARINILLA
NIT: 901151055-0
Teléfono: 3103748878
E-mail: cdaelcordobes@cerveh.com
Dirección: Cll 22 #26-92 Local101
Ciudad: MARINILLA (ANTIOQUIA)

REGISTRO FOTOGRAFICO DE LA REVISIÓN TÉCNICO-MECÁNICA Y DE EMISIONES CONTAMINANTES

REVISIÓN PREVENTIVA

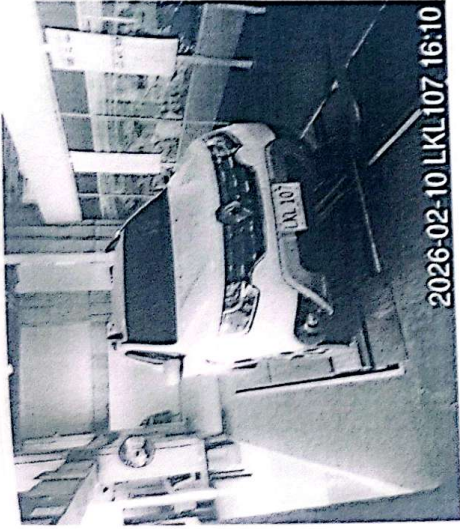
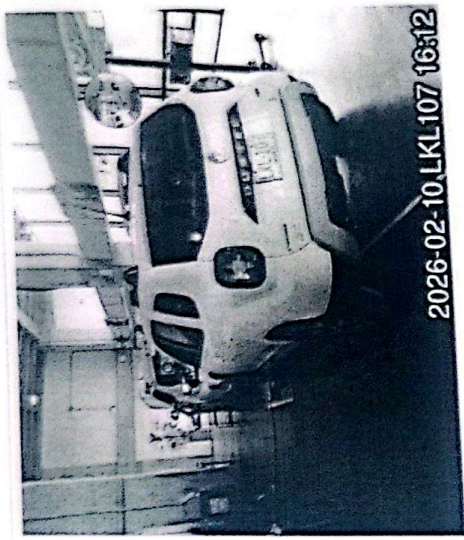
Código	Descripción	Grupo	Tipo de defecto
	Freno de estacionamiento (de parqueo de mano) con una eficacia inferior al 18%	6.7 Sistema de frenos	A B X
		Total	0 0 1
