RESULTADOS DE LA INSPECCIÓN

CDA LA 33, NIT: 811026246-1  
 CARRERA 63 N 32 E 69, MEDELLIN (ANTIOQUIA)  
 TEL: 6044795995 - 6043628816

Placa STX847	País Colombia	Servicio Público	Clase Microbus	Marca Kia	Línea Pregio
Modelo 2010	No. de licencia de tránsito 10018091792	Fecha Matrícula 2010-04-06	Color Blanco	Combustible Diesel	VIN o Chasis 8L0TS7322AE005809
No. Motor JT596251	Tipo Motor DIESEL	Cilindraje 2957	Kilometraje 356401	Número de Sillas 19	Vidrios Polarizados SI (X) NO ( )
				Blindaje SI ( ) NO (X)

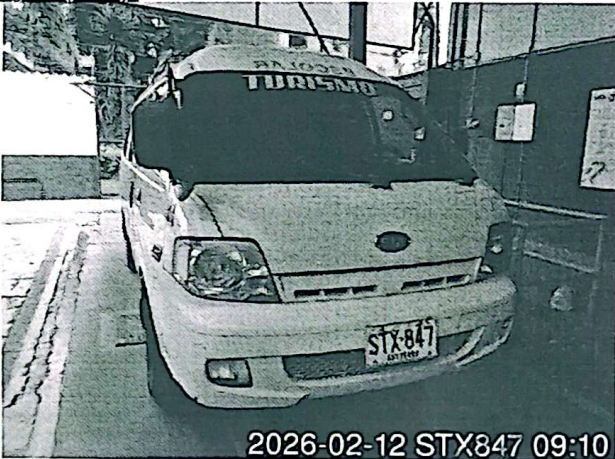
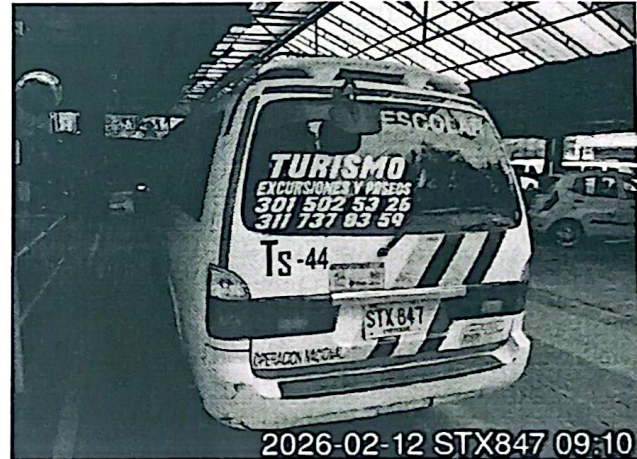
Código	Descripción	Grupo	Tipo de defecto	
			A	B
	Perdidas de aceite sin goteo continuo en la transmisión o la caja	6.14 Transmisión		X
Total			0	1

: Fugasin goteo por caja
