RESULTADOS DE LA INSPECCIÓN

CDA LA 33, NIT: 811026246-1
 CARRERA 63 N 32 E 69, MEDELLIN (ANTIOQUIA)
 TEL: 6044795995 - 6043628816

B. RESULTADOS DE LA INSPECCIÓN MECANIZADA REALIZADA DE ACUERDO CON LOS MÉTODOS DEFINIDOS EN LA NTC 5375

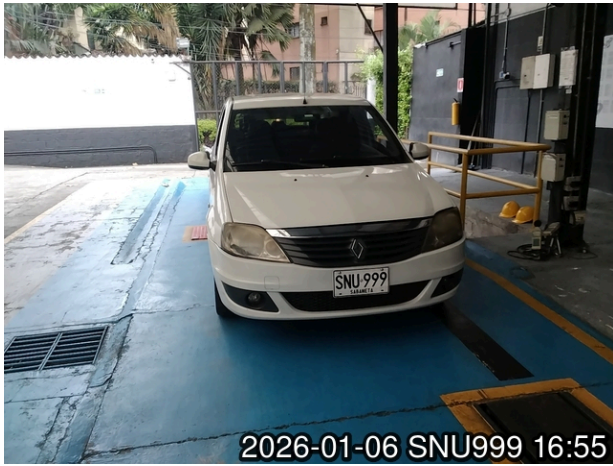
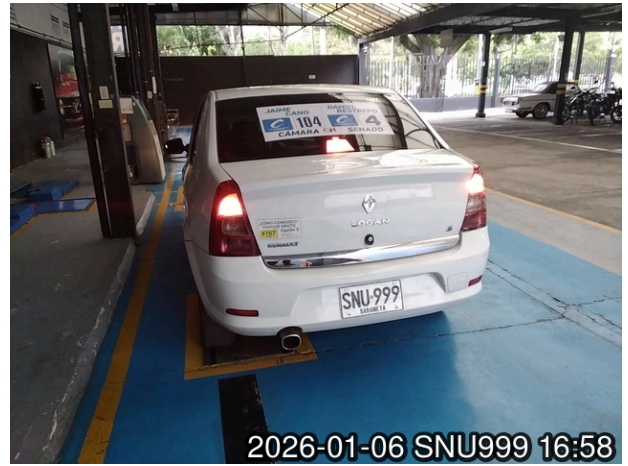
Código	Descripción	Grupo	Tipo de defecto	
			A	B
	Pérdidas de aceite sin goteo continuo	6.12 Motor		X
	Perdidas de aceite sin goteo continuo en la transmisión o la caja	6.14 Transmisión		X
Total			0	2

: Bloque de motor parte inferior
 : Carter
 Altura 65 Distan 55

: Bloque de motor parte inferior
 : Carter
