RESULTADOS DE LA INSPECCIÓN

CDA LA 33, NIT: 811026246-1
 CARRERA 63 N 32 E 69, MEDELLIN (ANTIOQUIA)
 TEL: 6044795995 - 6043628816

| Placa ESP652 | País Colombia | Servicio Público | Clase Camioneta | Marca Toyota | Línea Hilux |

B. RESULTADOS DE LA INSPECCIÓN MECANIZADA REALIZADA DE ACUERDO CON LOS MÉTODOS DEFINIDOS EN LA NTC 5375

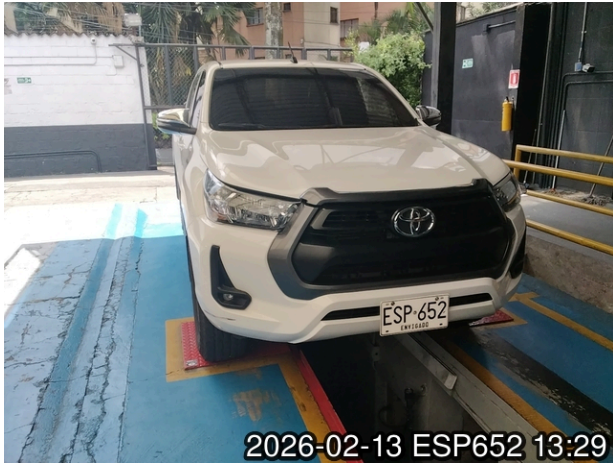
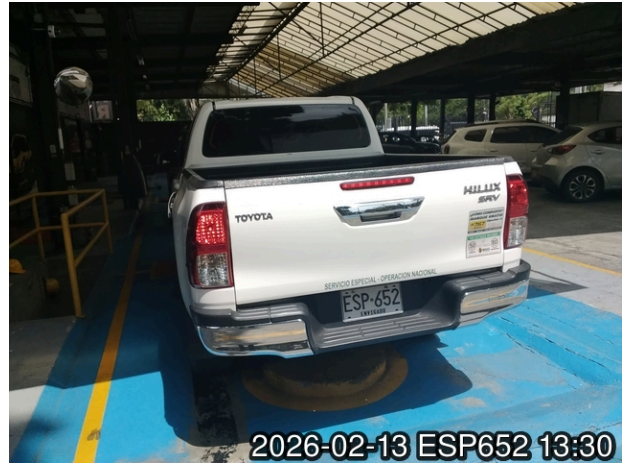
Eje1 derecha 1 5.01mm ; Eje2 derecha 1 5.46mm ; Eje1 izquierda 1 4.73mm ; Eje2 izquierda 1 4.07mm ; Llanta de repuesto 3.59mm ;
