REPÚBLICA DE COLOMBIA  
MINISTERIO DE TRANSPORTE

## A. INFORMACIÓN GENERAL

3. DATOS DEL VEHÍCULO					
Placa	LT475	País	Colombia	Servicio	Público
Clase	Camioneta	Marca	Renault	Línea	Alaskan
Modelo	2023	Número de licencia de tránsito	10027929160	Fecha Matrícula	2022-12-12
Color	Blanco hielo	Combustible/Propulsión	Diesel	VIN o Chasis	3BRCD33B4PK590908
No de Motor	YD25755026P	Tipo Motor	DIESEL	Cilindrada (cm <sup>3</sup> )(si aplica)	2488
Kilometraje	102536	Número de pasajeros (sin incluir conductor)	4	Blindaje	SI ( ) NO (X)
Potencia (si aplica)	163	Tipo de Carrocería	DOBLE CABINA CON PLATON	Fecha vencimiento SOAT	2026-12-05
Conversión GNV	SI ( ) NO ( ) N/A(X)	Fecha Vencimiento GNV

## B. RESULTADOS DE LA INSPECCIÓN MECANIZADA REALIZADA DE ACUERDO CON LOS MÉTODOS DEFINIDOS POR LA NTC 5375; NTC 6218; NTC6282.

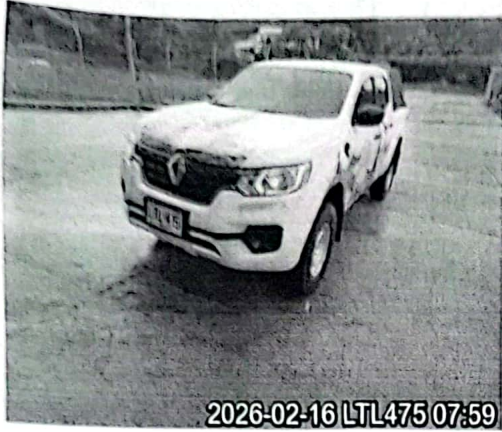
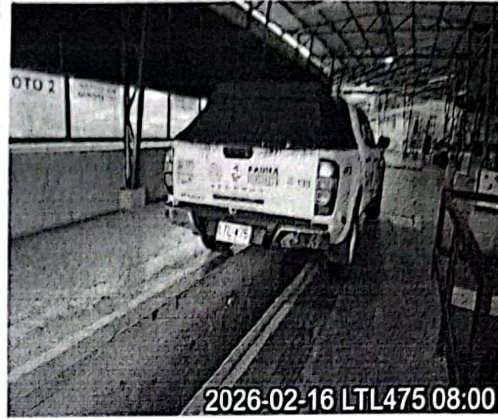
**G. REGISTRO FOTOGRÁFICO DE LA REVISIÓN TÉCNICO-MECÁNICA Y DE EMISIONES CONTAMINANTES**

Código	Descripción	Grupo	Tipo de defecto	
			A	B
	Pérdidas de aceite sin goteo continuo	6.12 Motor		X
Total			0	1
