RESULTADOS DE LA INSPECCIÓN

C.D.A. REVITECNICA
 CDA Revisión SAS, NIT. 80083760-1
 Calle 53 # 60 - 26, ITAGUI (ANTIOQUIA)
 TEL. 3713995

C. DEFECTOS ENCONTRADOS EN LA INSPECCIÓN MECANIZADA DE ACUERDO CON LOS CRITERIOS DEFINIDOS EN LA NTC 5375

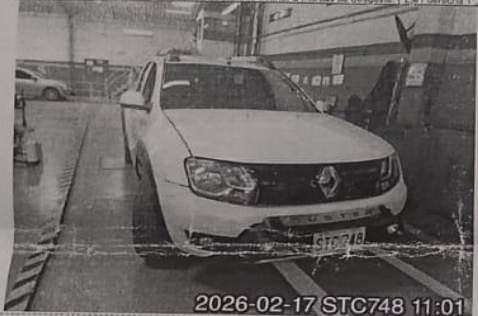
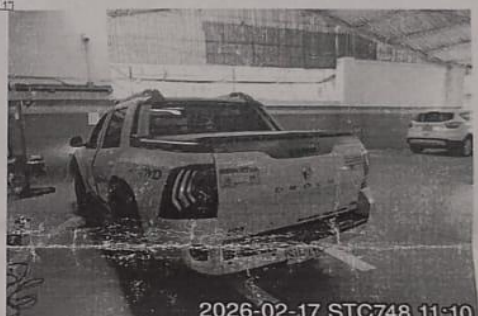
Código	Descripción	Grupo	Tipo de defecto	
			A	B
	Adherencia registrada en cualquier rueda inferior al 40%	6.8 Suspensión	X	
Total:			1	0

Código	Descripción	Grupo	Tipo de defecto	
			A	B
	Profundidad de labrado en el área de mayor desgaste de cualquiera de las bandas de servicio; menor a 1.6 mm o inferior a las marcas de desgaste especificadas por los fabricantes. Es aplicable a los vehículos con peso bruto vehicular hasta 3500 kg.	6.11 Rines y llantas	X	
Total:			1	0

Frenos: El labrado de las bandas de rodadura presenta un labrado insuficiente, prueba de frenado no realizada.
Profundidad de labrado: Llanas con profundidad de labrado inferior a marcas de desgaste. [Eje1 derecho 1.1] - [Eje1 izquierdo 1.1]

Tiene hasta el miércoles, 4 de marzo de 2026 para corregir los defectos y realizar la reinspección sin costo adicional. NOTA: Se recomienda realizar la revisión antes de las 11:19 am, para asegurarse que el registro pueda ser inscrito correctamente en el RUNT, preséntese al menos con una hora y media de anticipación en el CDA. Tenga en cuenta los horarios y días de atención del CDA.
