**C. DEFECTOS ENCONTRADOS EN LA INSPECCIÓN MECANIZADA DE ACUERDO CON LOS CRITERIOS DEFINIDOS EN LA NTC 5375**

**D. DEFECTOS ENCONTRADOS EN LA INSPECCION VISUAL DE ACUERDO CON LOS METODOS Y CRITERIOS DEFINIDOS EN LA NTC 5375**

**NUMERO DE CONSECUTIVO DE LA INSPECCION**

58705

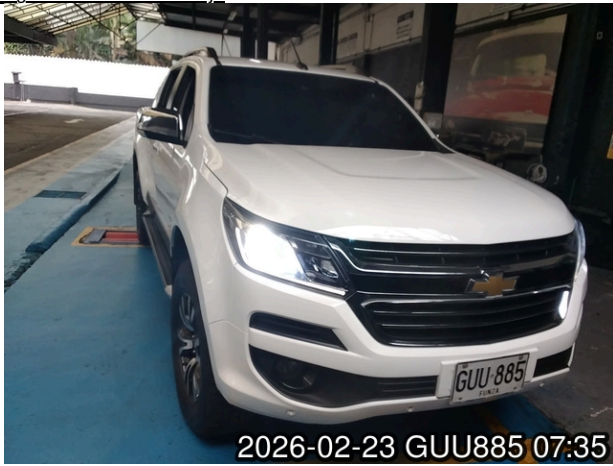
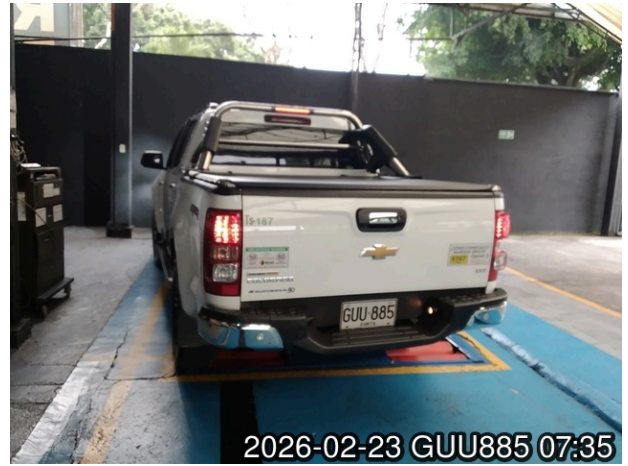
Código	Descripción	Grupo	Tipo de defecto	
			A	B
	Perdidas de aceite sin goteo continuo en la transmisión o la caja	6.14 Transmisión		X
Total			0	1

: Fuga sin goteo continuo en la caja  
 DI 34 AI 92

: Fuga sin goteo continuo en la caja
