RESULTADOS DE LA INSPECCIÓN

CDA LA 33, NIT: 811026246-1
 CARRERA 63 N 32 E 69, MEDELLIN (ANTIOQUIA)
 TEL: 6044795995 - 6043628816

B. RESULTADOS DE LA INSPECCIÓN MECANIZADA REALIZADA DE ACUERDO CON LOS MÉTODOS DEFINIDOS EN LA NTC 5375

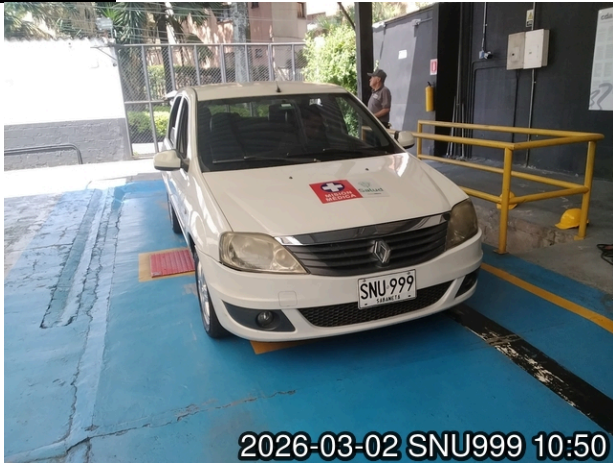
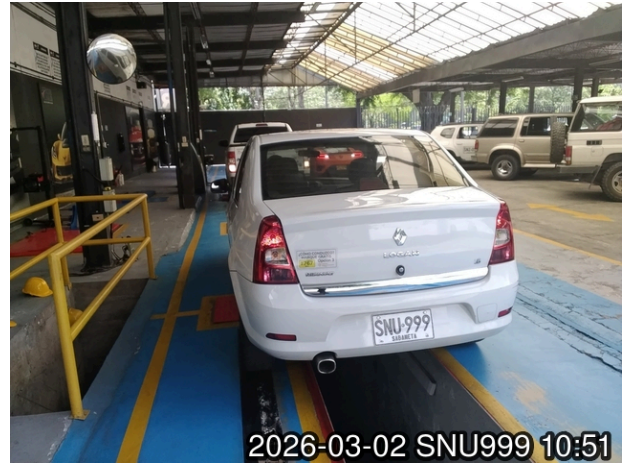
Código	Descripción	Grupo	Tipo de defecto	
			A	B
	Perdidas de aceite sin goteo continuo en la transmisión o la caja	6.14 Transmisión		X
Total			0	1

: Fuga por transmision
 Alt lux 80cm Dist 43cm

: Fuga por transmision
