RESULTADOS DE LA INSPECCIÓN

CDA LA 33, NIT: 811026246-1
 CARRERA 63 N 32 E 69, MEDELLIN (ANTIOQUIA)
 TEL: 6044795995 - 6043628816

B. RESULTADOS DE LA INSPECCIÓN MECANIZADA REALIZADA DE ACUERDO CON LOS MÉTODOS DEFINIDOS EN LA NTC 5375

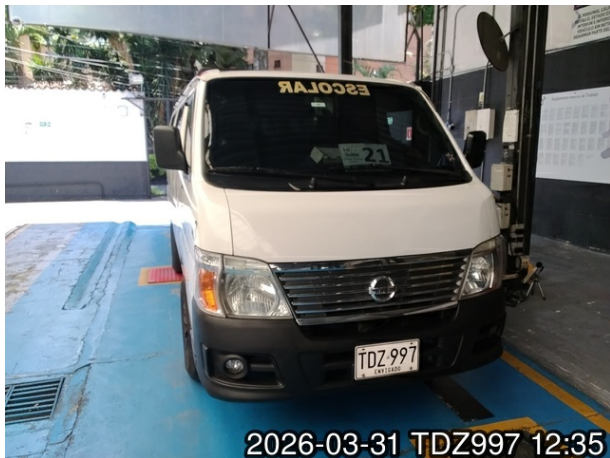
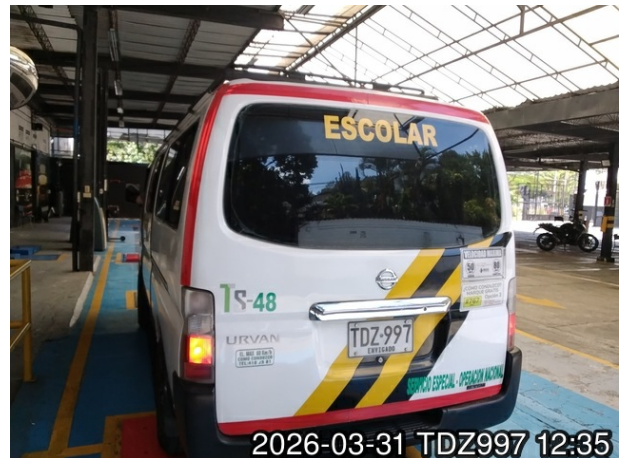
David Andres Espinosa Molina [Inspección sensorial exterior], Luis Daniel Quijano Ballesteros [Inspección sensorial motor], Luis Daniel Quijano Ballesteros [Alineación de luces], David Andres Espinosa Molina [Profundidad de labrado], David Andres Espinosa Molina [Alineación, peso, suspensión y frenos], David Andres Espinosa Molina [Inspección sensorial interior], Luis Daniel Quijano Ballesteros [Inspección sensorial inferior], David Andres Espinosa Molina [Tercera placa], Luis Daniel Quijano Ballesteros [Foto delantera], Luis Daniel Quijano Ballesteros [Foto trasera],
